Comune di Truccazzano

**DOCUMENTO SEMPLIFICATO
DEL RISCHIO IDRAULICO
COMUNALE**
(ai sensi dell'Art.14 comma 8 del
Regolamento Regionale n.7/2017 e
successive modifiche)

Relazione

Rif. EG/R1/0121/DS/MA

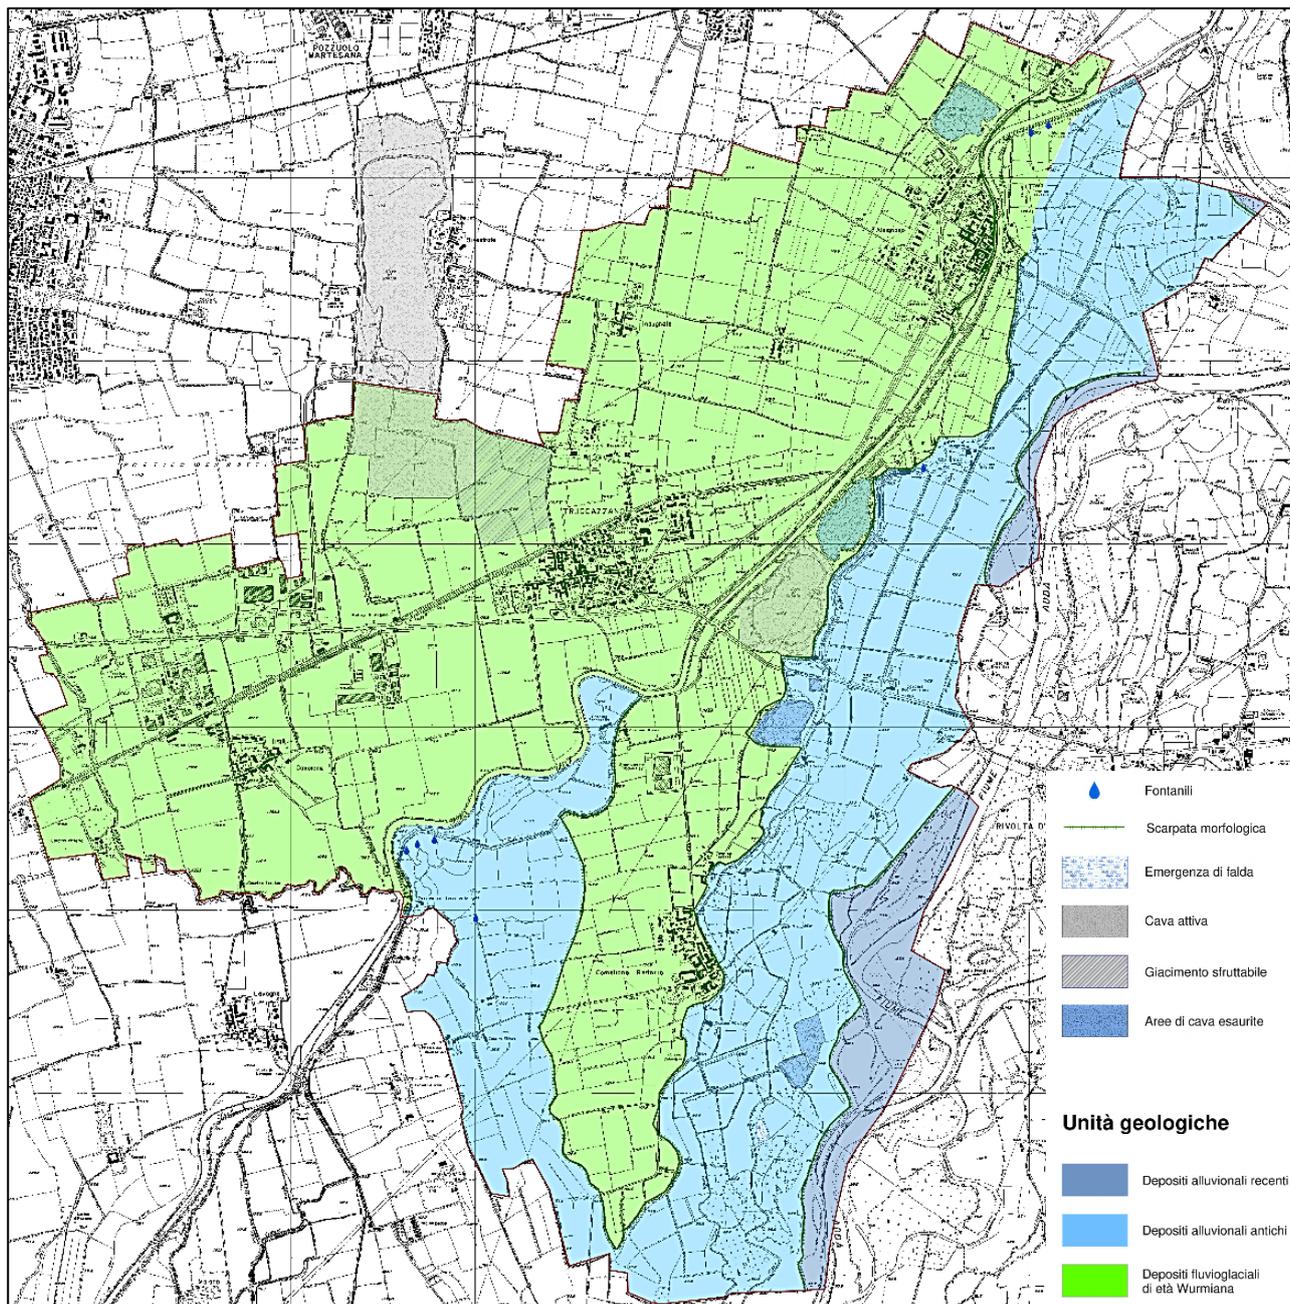
Fig. 1.1 - Carta dei caratteri geologici del Comune di Truccazzano (tratta da Allegato 1, febbraio 2009)

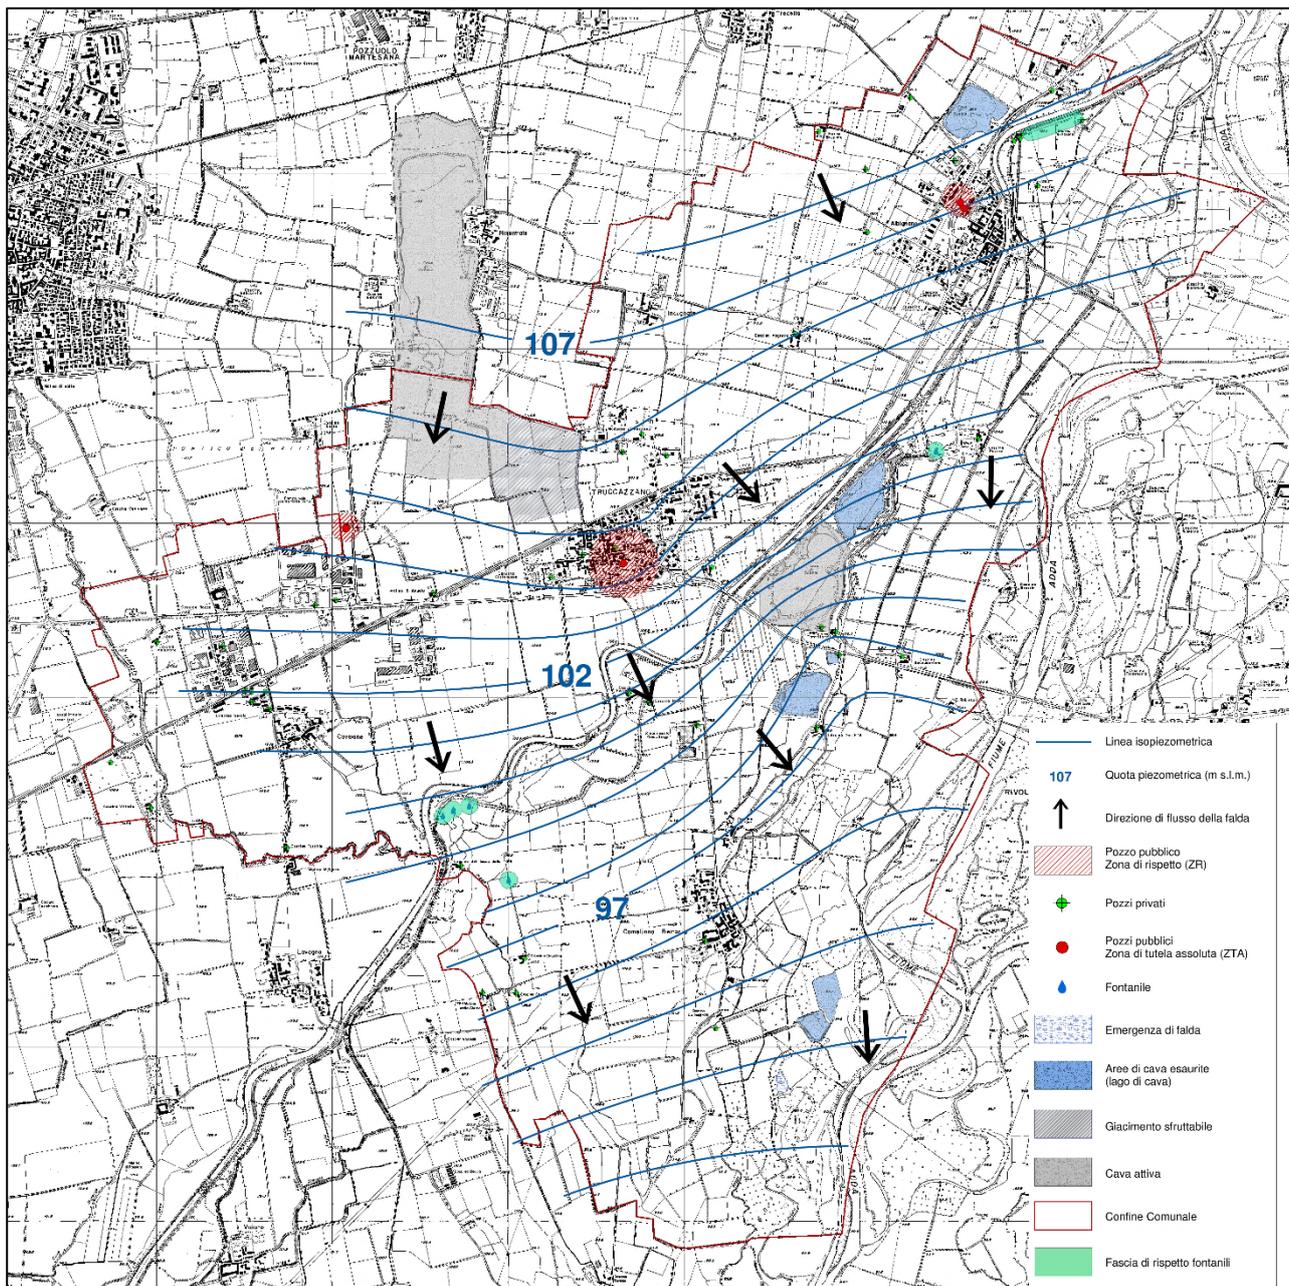
Fig. 1.2 - Carta dei caratteri idrogeologici del Comune di Truccazzano (tratta da Allegato 2, febbraio 2009)

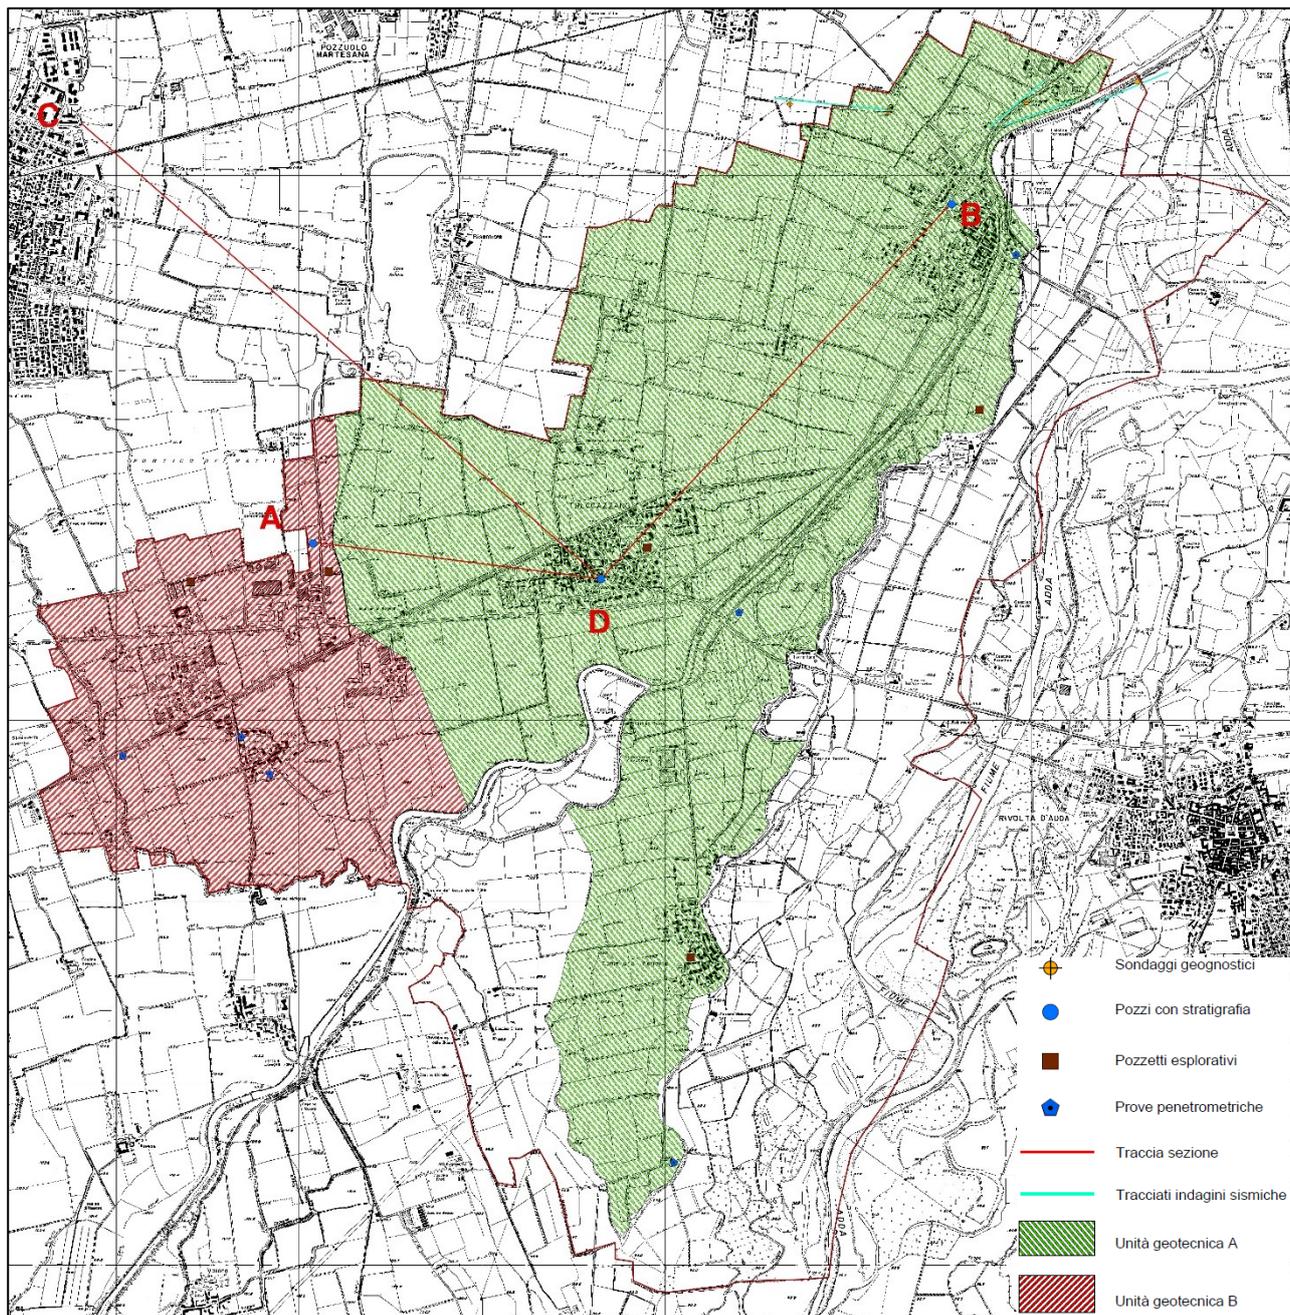
Fig. 1.3 - Carta dei caratteri geotecnici del Comune di Truccazzano (tratta da Allegato 3, febbraio 2009)

L'unità geotecnica B, che interessa la porzione più occidentale del territorio comunale (zona industriale e frazione di Cavaione) è invece caratterizzata da 4 orizzonti a diversa granulometria e si contraddistingue per una soggiacenza della falda pressoché prossima al p.c. (profondità variabile tra 1,5 e 4 m). Il primo orizzonte, rinvenibile al di sotto del terreno di coltura, avente uno spessore di circa 1,5 metri, è costituito prevalentemente da materiali di natura limoso argillosa con subordinata presenza di sabbia, aventi caratteristiche geotecniche scarse. Il secondo orizzonte spesso all'incirca 2 m è costituito prevalentemente da sabbia, talvolta poco addensata, con caratteristiche geotecniche mediocri. Il terzo orizzonte in genere presente tra i 4,0 e i 6,0 metri di profondità dal p.c. è costituito da limo sabbioso con caratteristiche di addensamento superiori a quelle del secondo orizzonte, tali da conferirgli caratteristiche geotecniche da scarse a mediocri. Infine, il quarto orizzonte, rinvenibile oltre i 6 metri di profondità dal p.c. è costituito da sabbia e ghiaia, aventi buone caratteristiche geotecniche.

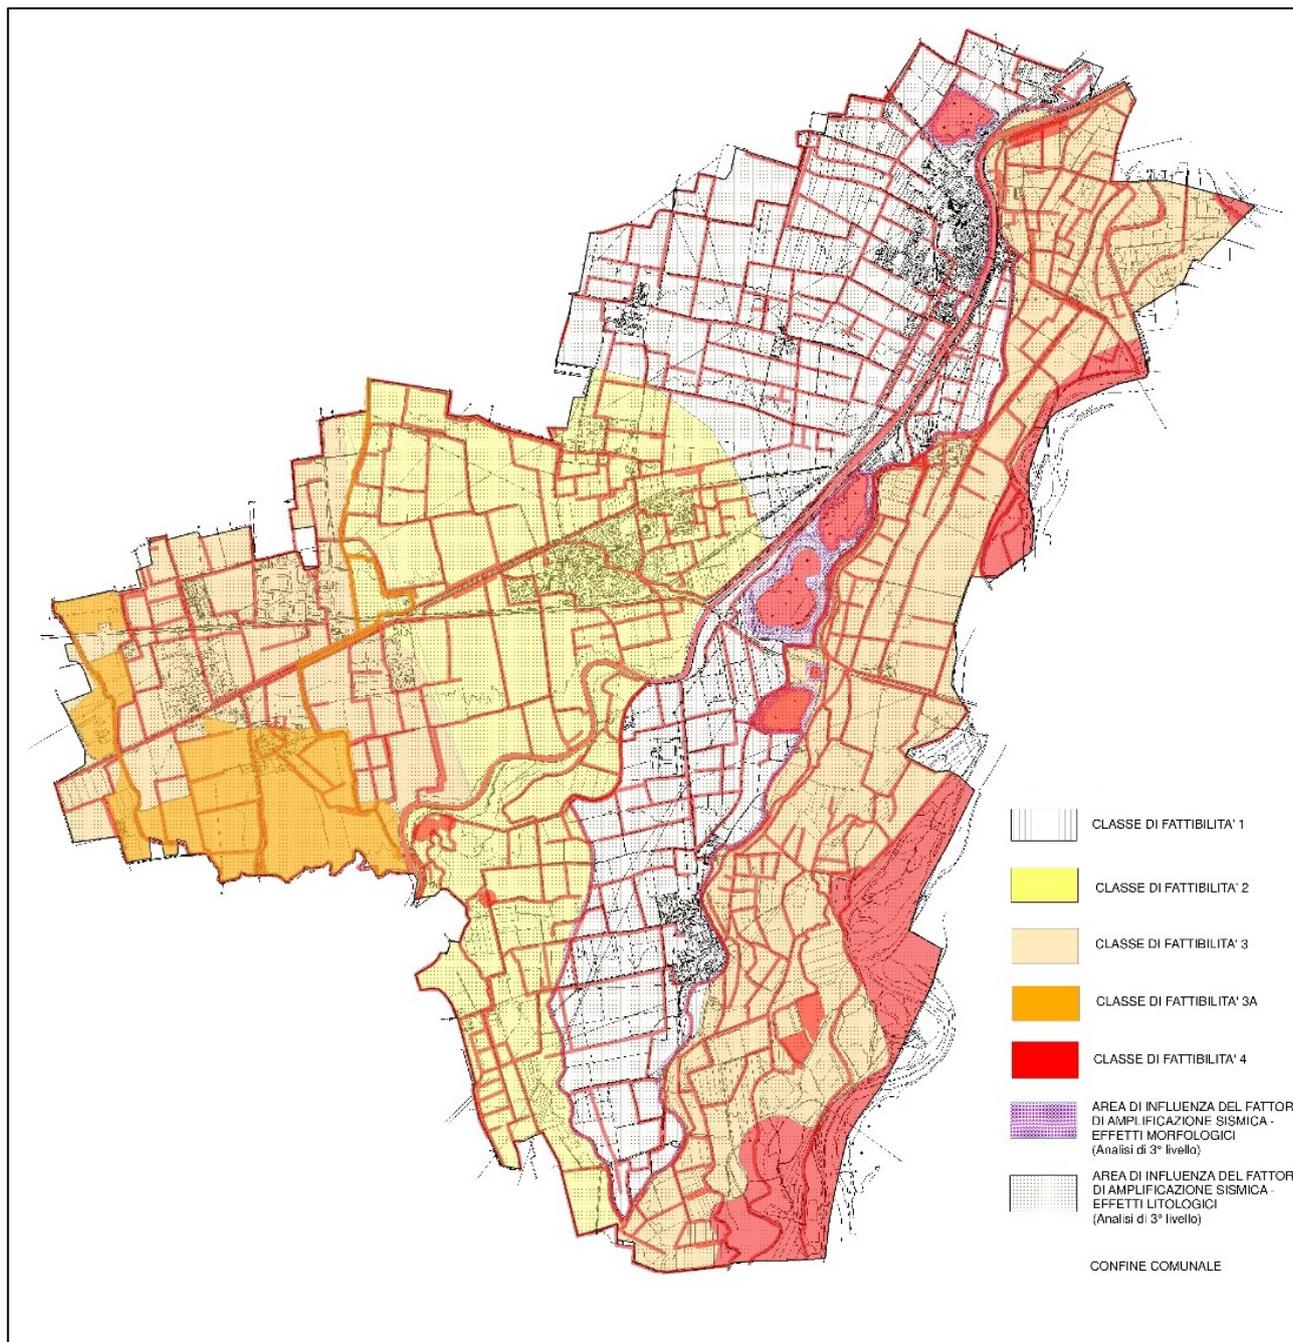
Fig. 1.4 - Mappa della fattibilità geologica in corrispondenza del comune di Truccazzano (Allegato 7, febbraio 2009)

Nello specifico entro il territorio comunale di Truccazzano sono stati individuati ambiti contraddistinti da tutte le quattro classi di fattibilità geologica (cfr. Figura 1.4).

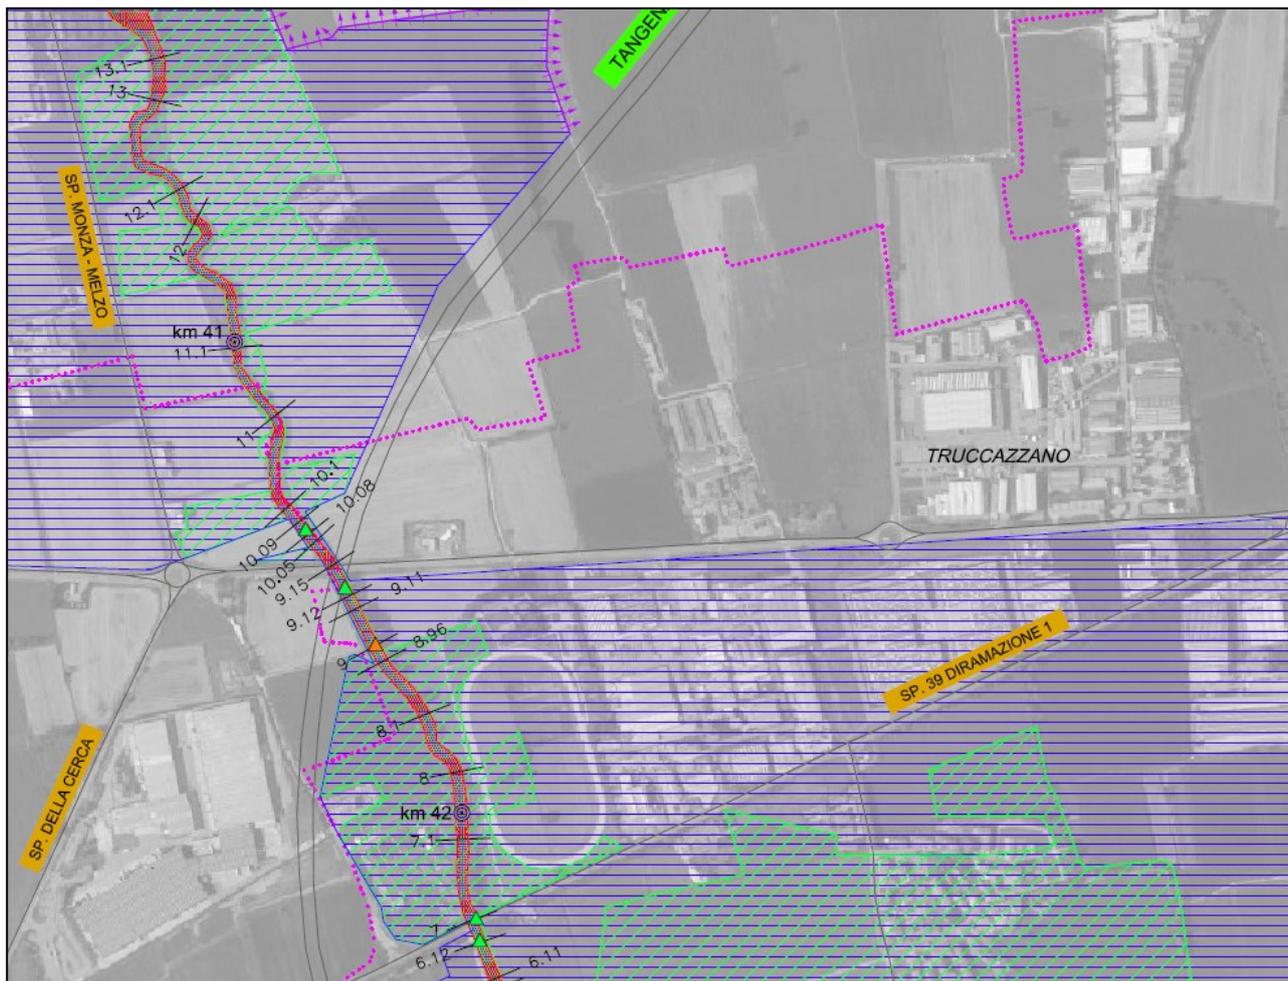
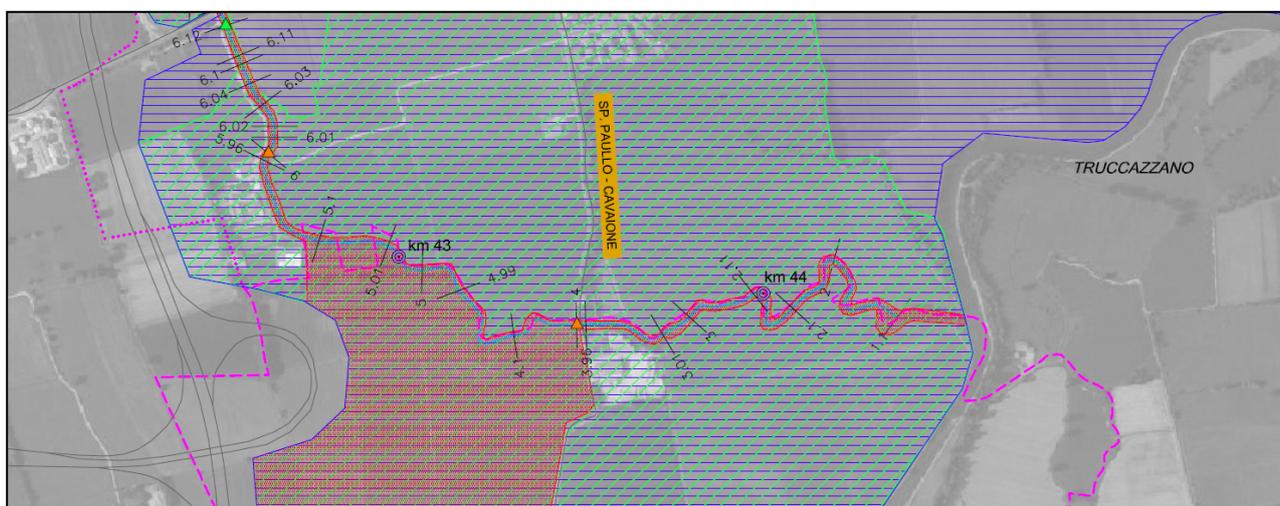
a. (porzione nord-occidentale del comune di Truccazzano - da tav.9)

b. (porzione sud-occidentale del Comune di Truccazzano da tav.10)

Fig. 1.6 – Delimitazione aree allagabili -Stato di Fatto – TR 10/100/500 anni (da Aggiornamento dello Studio di fattibilità idraulica del T. Molgora – Analisi idraulica, maggio 2016)

In generale, per eventi di tempo di ritorno 100 anni, si evidenzia come per il territorio comunale in esame (cfr. Figure 1.6 e 1.7) la situazione si presenta critica anche alla confluenza con il canale Muzza a causa di allagamenti diffusi che interessano la località Cavaione verso Nord e Lavagna verso Sud. Per quanto riguarda invece l’analisi con portata con tempo di ritorno di 500 anni, analogamente a quanto fatto nello studio dell’AdBPo, si sono identificate le aree di allagamento e, in taluni casi, essendo queste di difficile delimitazione in quanto non presenti limiti veri e propri, sono stati riportati solo dei limiti indefiniti.

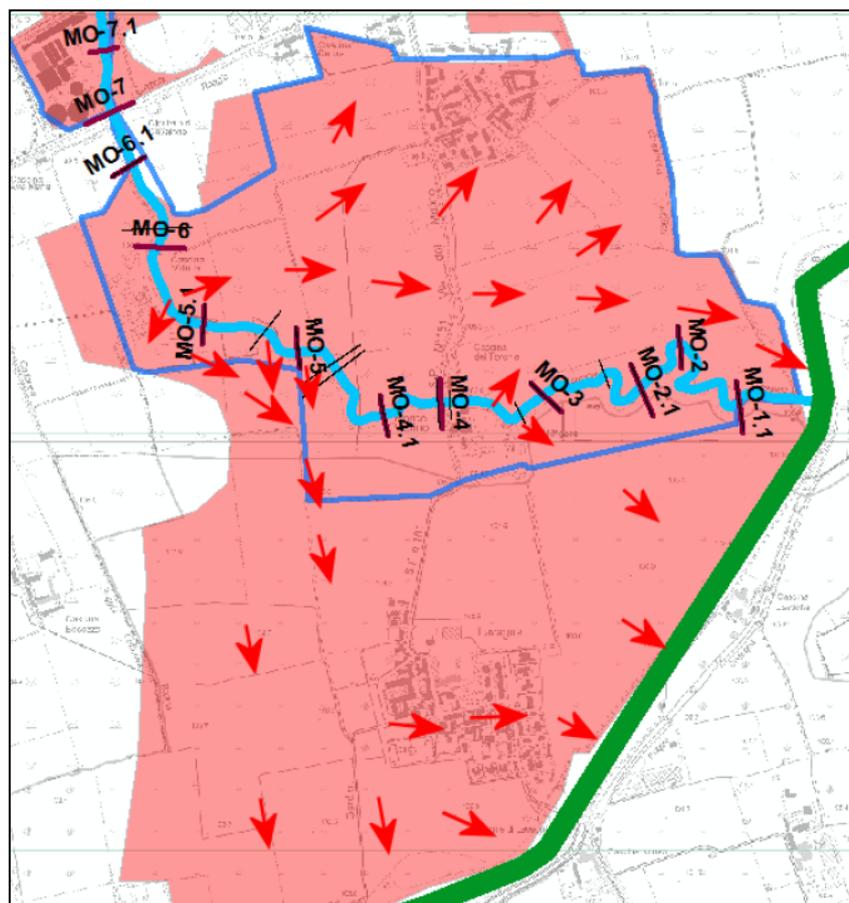
Fig. 1.8 - Confronto tra allagamenti stato di fatto TR 100 anni stimati dallo studio Idrologico aggiornamento 2016 (in rosso) e dall'AdBPo (in blu). Con le frecce sono indicate le direzioni presunte dei flussi. In verde è riportata la Muzza e in azzurro la Molgora (tratta da Figura 102 – Relazione idraulica, 2016).

- ✓ i flussi provenienti dalla zona di Cavaione che scorrono parallelamente all’argine della Molgora e finiscono in Muzza della zona prossima alla confluenza della Molgora in Muzza;
- ✓ i flussi provenienti direttamente dall’alveo della Molgora;
- ✓ i flussi esondati verso Sud dalla Molgora e che hanno allagato l’area di Lavagna. Per la particolare morfologia del territorio in queste aree dunque si crea un flusso secondario distinto dal flusso della corrente dell’alveo principale, ai lati dell’alveo si instaurano deflussi di portate di piena indipendenti dal filone principale. Conseguentemente le volumetrie di esondazione risultano imponenti e legate all’estensione areale delle zone interessate. Il volume esondato nelle aree laterali è di circa 1.300.000 m³ che provoca una diminuzione di portata di 30 m³/s nel tratto tra MO6.1 e MO4.1.

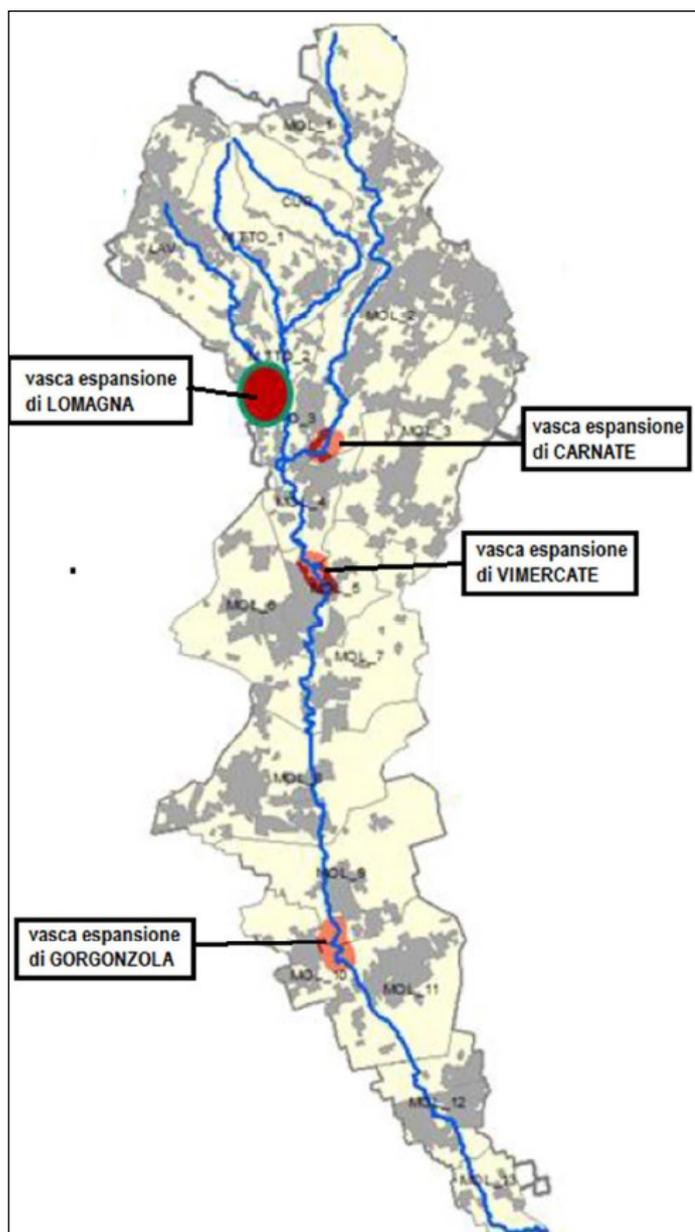
Fig. 1.9 – Ubicazione delle vasche di laminazione previste nel bacino del T. Molgora

4. infine, l'aggiornamento dello studio del 2016 ha evidenziato l'opportunità di realizzare un ulteriore invaso di laminazione lungo l'affluente del T. Molgoretta, che confluisce nella Molgora, a monte del centro abitato di Usmate Velate (volume di invaso di circa 300.000 m³), confermando pertanto quanto già previsto nello studio del 1995. Lo studio AdbPo invece valutava che i medesimi benefici potessero essere ottenuti con locali arginature e con l'adeguamento di alcuni attraversamenti, ritenendo quindi non essenziale la realizzazione della vasca.

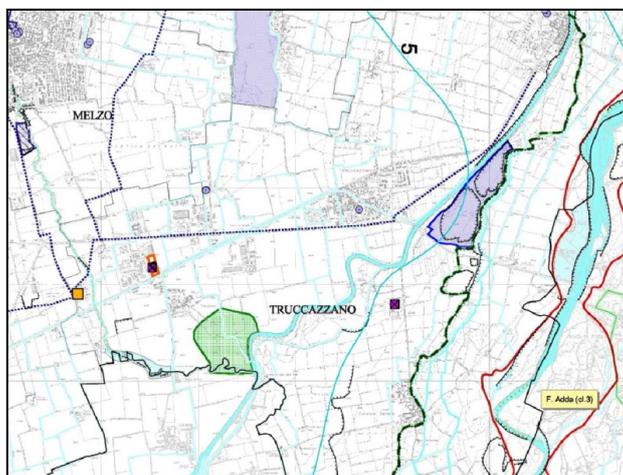
Fig. 1.10 – Vasca di laminazione in progetto sul T. Molgora (area campitura verde) - tratta da Tav. 2/h “Difesa del suolo” PTCP 2003

In base a quanto riportato nel “Progetto Esecutivo dei lavori di sistemazione idraulica del T. Molgora – Elaborati preliminari”, agosto 1995, della Regione Lombardia il suddetto vaso di laminazione prevedeva la realizzazione di 2 comparti: il primo interessato più frequentemente dall’acqua, sarebbe stato adibito ad invasare le piene con un TR=50 anni per un volume pari a 705.000 m³; il secondo sarebbe stato invaso con minore frequenza, esaurita la capacità del primo comparto, in modo che il volume complessivo dei 2 comparti (pari a 1.000.000 m³) sarebbe stato compatibile con l’evento di piena centenario. Il dimensionamento della bocca di scarico (avente area pari a 14 m²), sarebbe stata tale da vincolare le portate defluenti verso valle a non oltrepassare il valore corrispondente a TR=10 anni
In Figura 1.10 e nelle **TAV. 2AW** e **2BW** viene riportata l’ubicazione di tale vasca di laminazione.

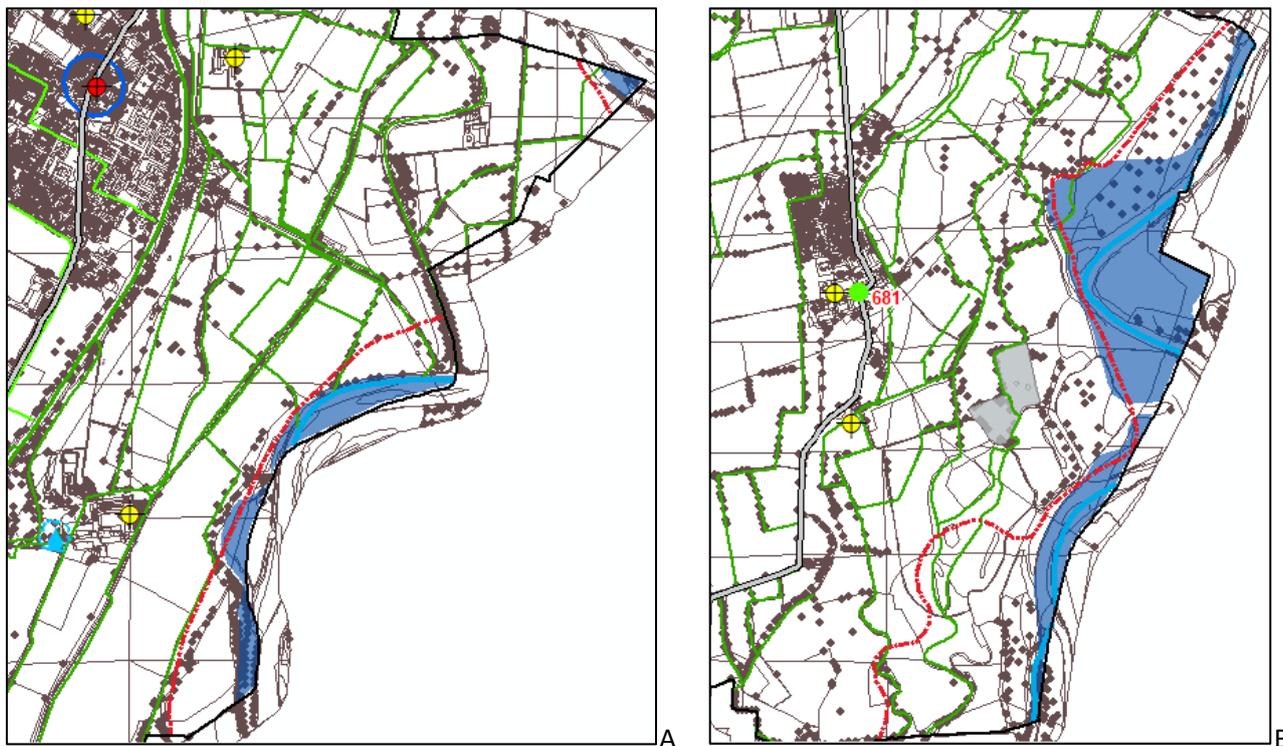
Fig. 1.11 – A: Discordanza tra la Fascia A del PAI (in rosso) e lo Scenario H (PGRA) in prossimità della frazione Albignano, a nord di Truccazzano; B: Discordanza tra la Fascia A del PAI (in rosso) e lo Scenario H (PGRA) nella porzione meridionale del Comune di Truccazzano

Come rappresentato in **TAV. 2AE** e **TAV. 2AW**, le aree allagabili riferite al Fiume Adda e cartografate nelle mappe del P.G.R.A., non corrispondono esattamente alle fasce fluviali delimitate dal PAI vigente, ossia a quelle aree a rischio idrogeologico molto elevato di tipo idraulico già presenti nel PAI (norme titolo IV). Infatti, considerando la Fascia A del PAI, questa risulta molto più estesa, soprattutto nel settore meridionale del Comune, rispetto al corrispondente Scenario H del P.G.R.A. (cfr. Fig. 1.11).

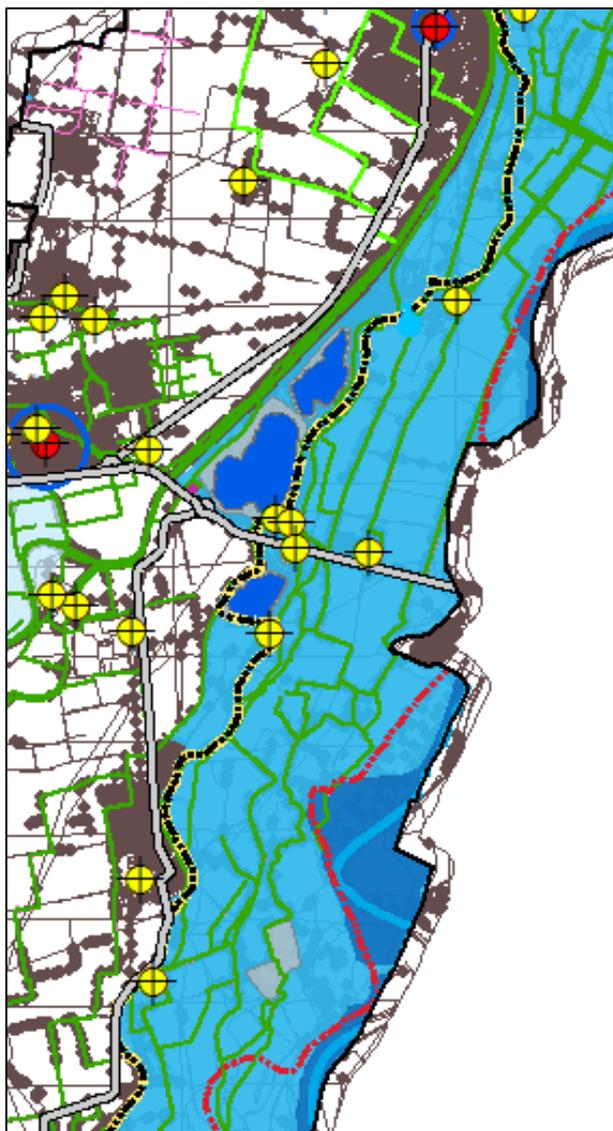
Fig. 1.12 – Discordanza tra la Fascia B e C del PAI (rispettivamente in nero tratteggiato e in giallo) e gli Scenari M ed L del PGRA nel settore compreso tra le frazioni di Albignano a nord e Corneliano Bertario a sud, nel Comune di Truccazzano

Al contrario, per quanto riguarda invece le Fasce B e C (che coincidono tra loro nel P.A.I.), esse risultano più ristrette rispetto ai corrispondenti scenari M ed L, principalmente nel settore compreso tra le frazioni di Albignano a nord e Corneliano Bertario a sud. Gli scenari del P.G.R.A. infatti si estendono anche oltre i laghi delle ex cave di sabbia presenti in sinistra idraulica del Canale Muzza (cfr. Figura 1.12).

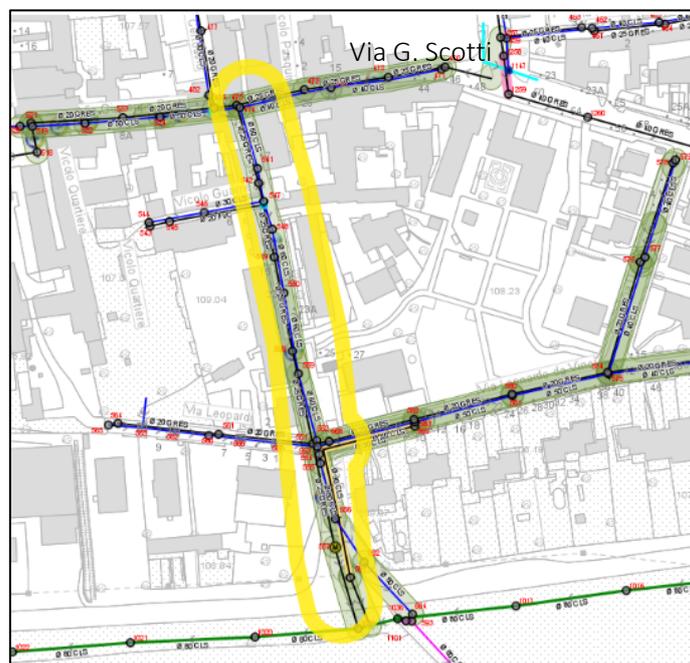
Fig. 1.17 – Criticità individuata lungo Via Fornasino

Alla luce dei recenti interventi effettuati in tale via (cfr. intervento Id 7119 descritto al paragrafo 2.2.1), risulta necessario verificare se il problema è stato definitivamente risolto almeno in questo tratto di rete. Il rifacimento della parte finale della via in prossimità del collettore ha difatti sicuramente alleggerito la prima parte più vicina al centro storico (via Scotti); tuttavia per verificare se l’intervento è da considerarsi risolutivo questo tratto della rete dovrà essere monitorato nei prossimi mesi. Un riscontro in tal senso potrà essere fornito dai residenti stessi che spesso segnalavano un ritorno di fogna nelle abitazioni.

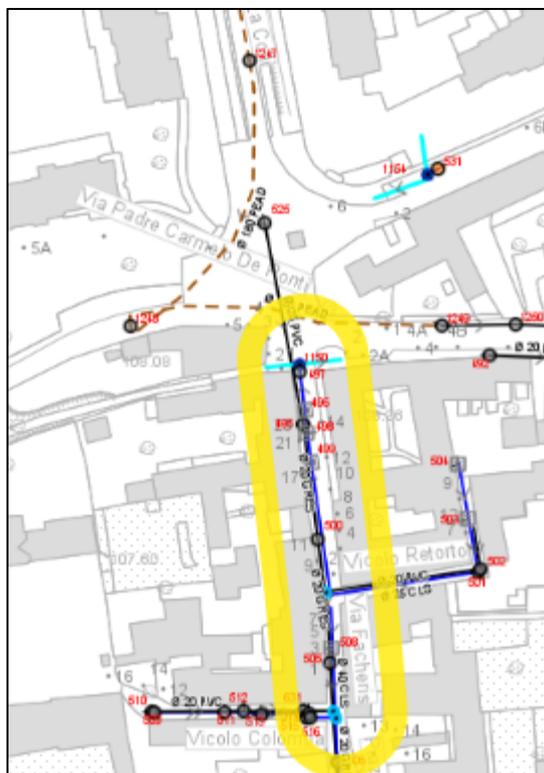
Fig. 1.18– Criticità individuata lungo Via Facheris

In questa via la fognatura è poco profonda e pertanto in occasione di eventi meteorici importanti, quando è particolarmente sollecitata, potrebbe esondare. Di recente sono stati riscontrati problemi all'inizio della via in prossimità di Piazza Colli Rondolino. Ripetuti interventi di pulizia fatti da Amiacque hanno rilevato la presenza nella tubazione (di diametro un po' piccolo) di materiale che ostruiva lo scarico (in prevalenza stracci).

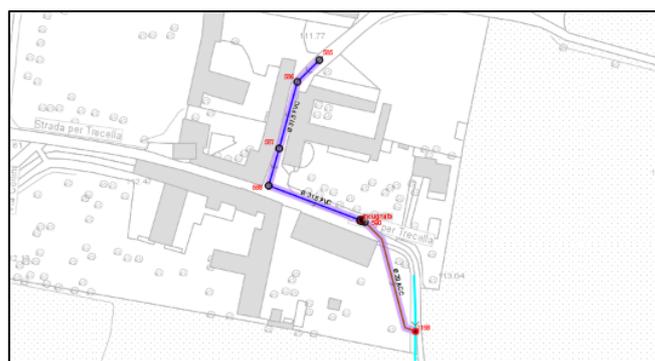
Fig. 1.19 – Criticità individuata presso la Frazione di Incugnate

Tale frazione che dista circa 1.2 km dall'abitato di Truccazzano è ad oggi sprovvista di impianto fognario; vi abitano circa 30 abitanti ed è stata considerata agglomerato isolato. Nel Piano d'Ambito era previsto un intervento per l'allacciamento alla rete del capoluogo nel 2017; questo intervento è stato poi stralciato da ATO in quanto trattandosi di un agglomerato isolato con meno di 50 AE non vi è obbligo normativo di connetterlo e, ad oggi, non sono previsti interventi. Come riferito da CAP solo eventuali presenze di attività industriali o di ulteriori utenze potrebbero permettere di verificare/aggiornare il carico generato e valutare attività di allaccio con interventi eventualmente anche non coperti dalla tariffa.

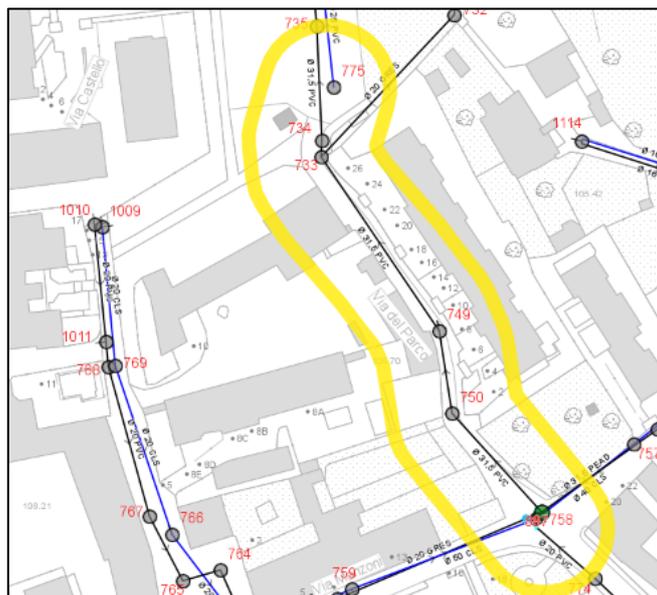
Fig. 1.20 – Criticità individuata presso Via del Parco

Sono presenti problemi di insufficienza della condotta di Via Castello per cui Idra Patrimonio aveva previsto un alleggerimento su via Del Parco, inizialmente posto a carico di una lottizzazione privata ma mai realizzato.

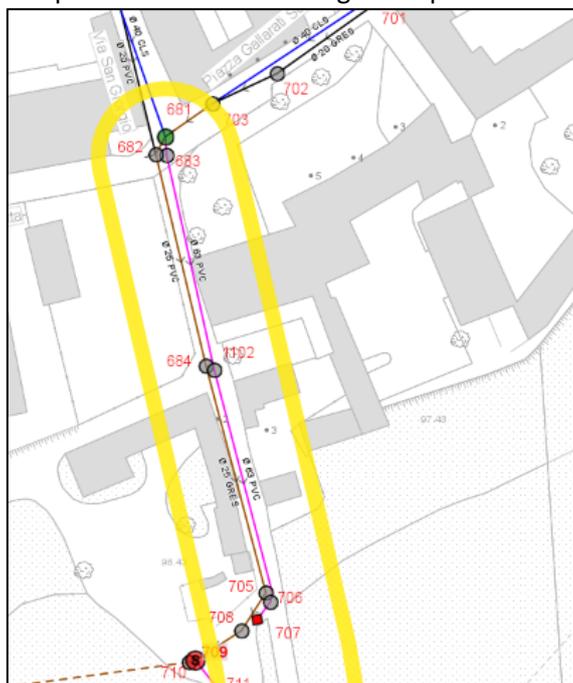
Fig. 1.21 – Criticità individuata presso Via Lodi

Si segnala che in passato si era verificato un malfunzionamento della cameretta di scolmo e spesso si verificavano scarichi entro la roggia di Via Lodi (lato stazione sollevamento) con residui. In tempi recenti non sono però pervenute segnalazioni in tal senso. Quanto segnalato, in base alle indicazioni fornite da CAP, è dovuto all’attivazione dello scarico di emergenza in concomitanza con eventi meteorici intensi e conformemente a quanto previsto dalla normativa. La stazione di sollevamento è stata attrezzata di sistema di telecontrollo nell’anno 2019, per cui eventuali malfunzionamenti/blocchi vengono rapidamente risolti minimizzando/annullando i problemi evidenziati negli anni precedenti.

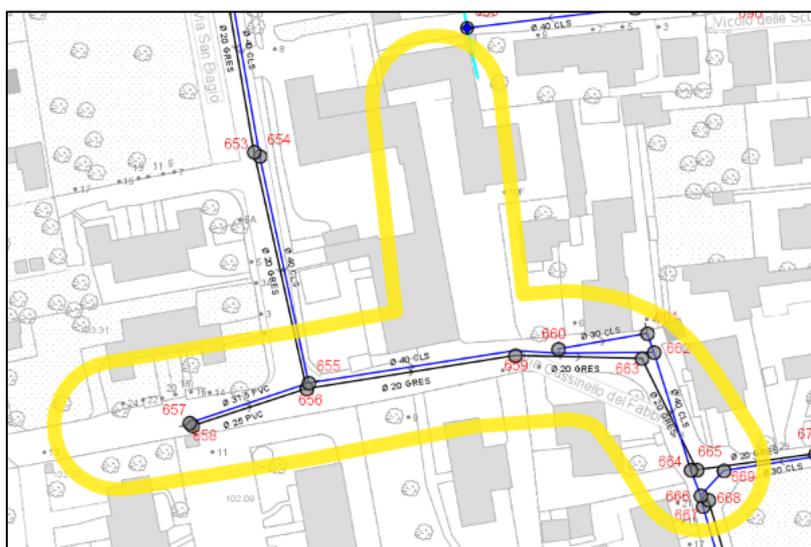
Fig. 1.22 – Criticità individuata presso Via Cassinello del Fabbro

Si segnala una presunta commistione e sottodimensionamento della rete che incide negativamente sulla cameretta di Piazza G. Scotti, creando in alcune occasioni problemi ai residenti per allagamenti diffusi.

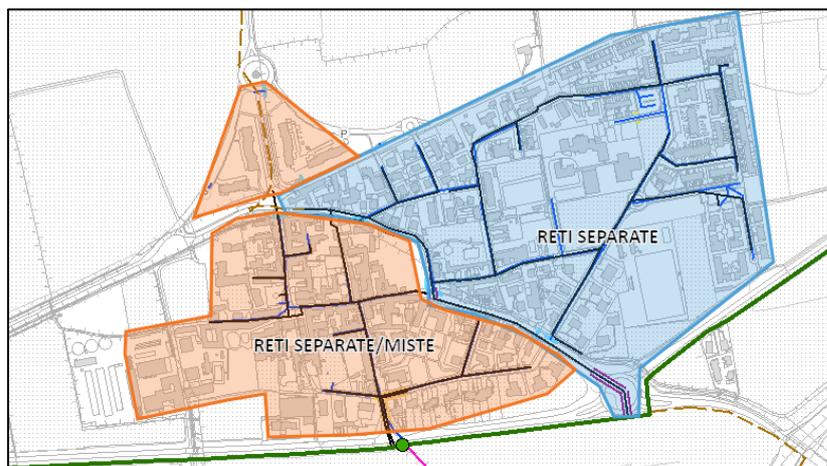
Fig. 1.30 – Suddivisione del bacino di raccolta n.3 in funzione della tipologia di reti (separate o miste) nell'ambito dell'intervento Id 7119_1

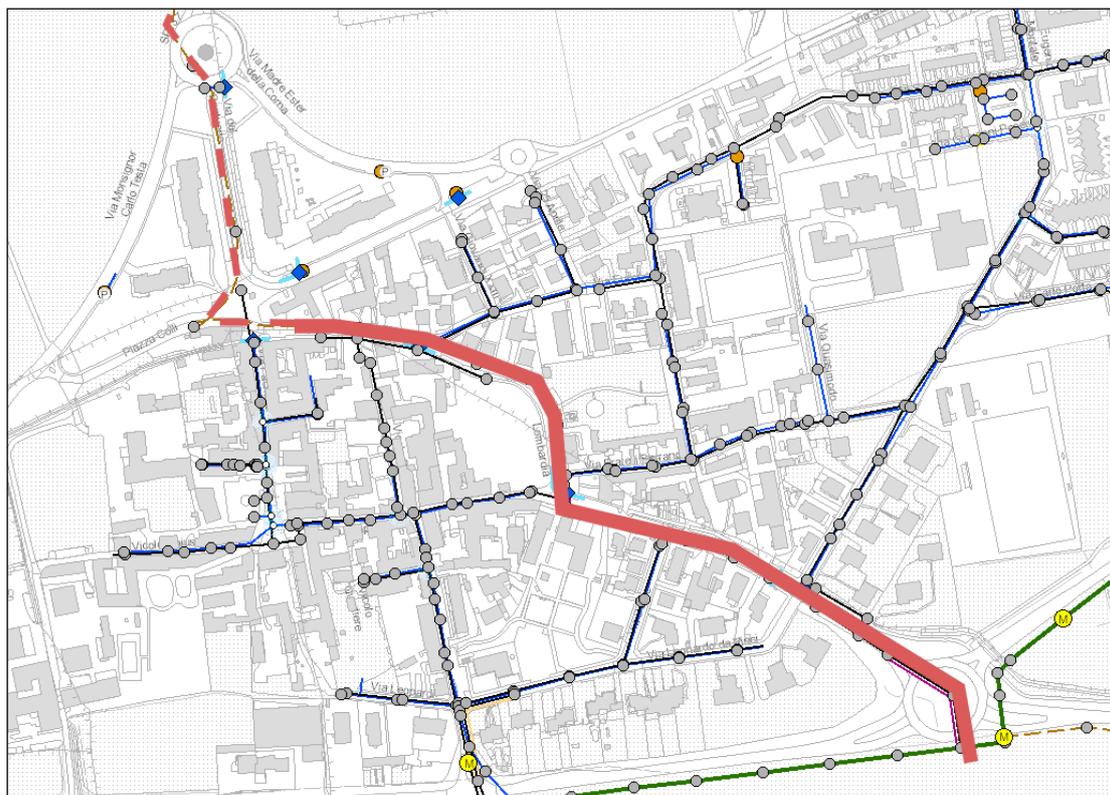
Fig. 1.31 - Rete nera e immissione in pressione da Bisentrato realizzata nell'ambito dell'intervento Id 7117

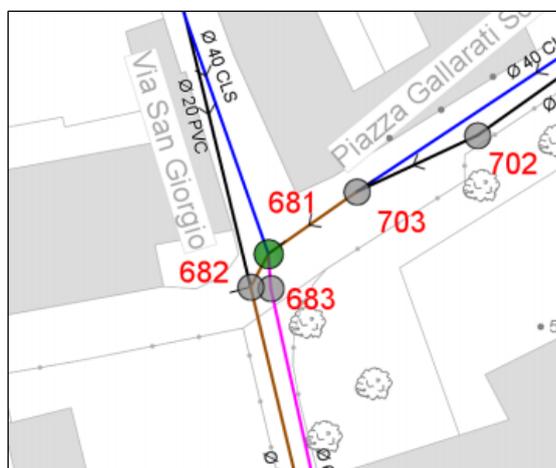
Fig. 1.39 - Dettaglio sfioratore n. 681 di Piazza Gallarati Scotti e tratto di rete acque sfiorate recapitante in Roggia Corneliana

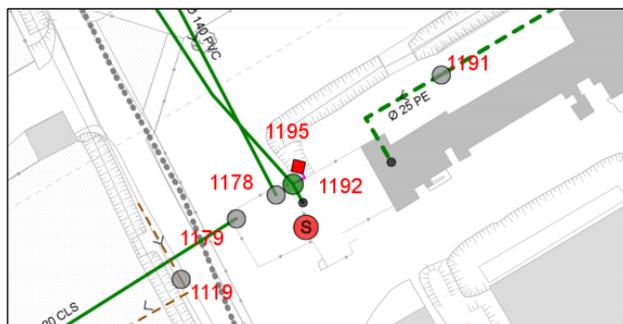
Fig. 1.41 - Dettaglio sfiatore n. 1192 (Bypass Depuratore) e relativo scaricatore di piena n. 1195 nel T. Molgora.

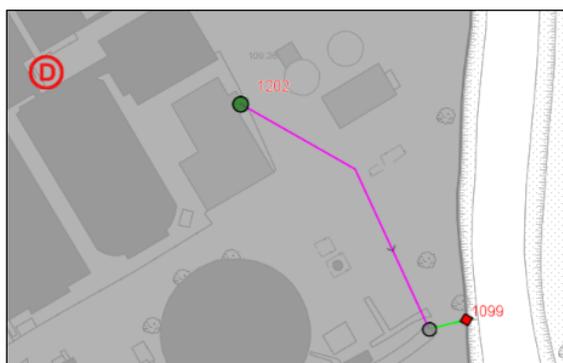
Fig. 1.43 - Dettaglio sfioratore n. 1202 ubicato in corrispondenza del Depuratore di Truccazzano e tratto di rete acque sfiorate dall'impianto di depurazione con scarico finale n. 1099 in T. Molgora.

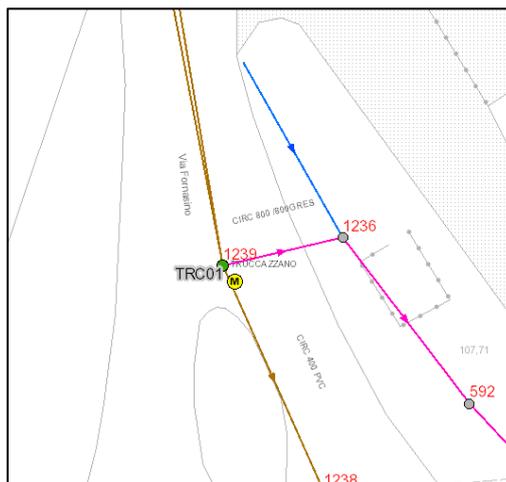
Fig. 1.44 - Dettaglio sfioratore n. 1239 ubicato in Via Fornasino e tratto di rete acque sfiorate recapitante nel Canale Muzza

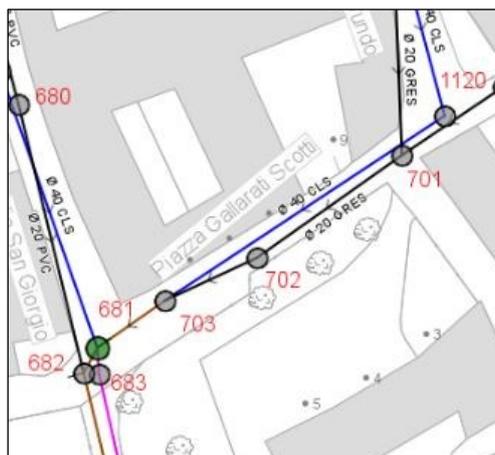
Fig. 1.45 - Dettaglio confluenza al nodo 703 di un tratto di rete di acque bianche e uno di acque nere - Piazza Gallarati Scotti (frazione di Corneliano Bertario)

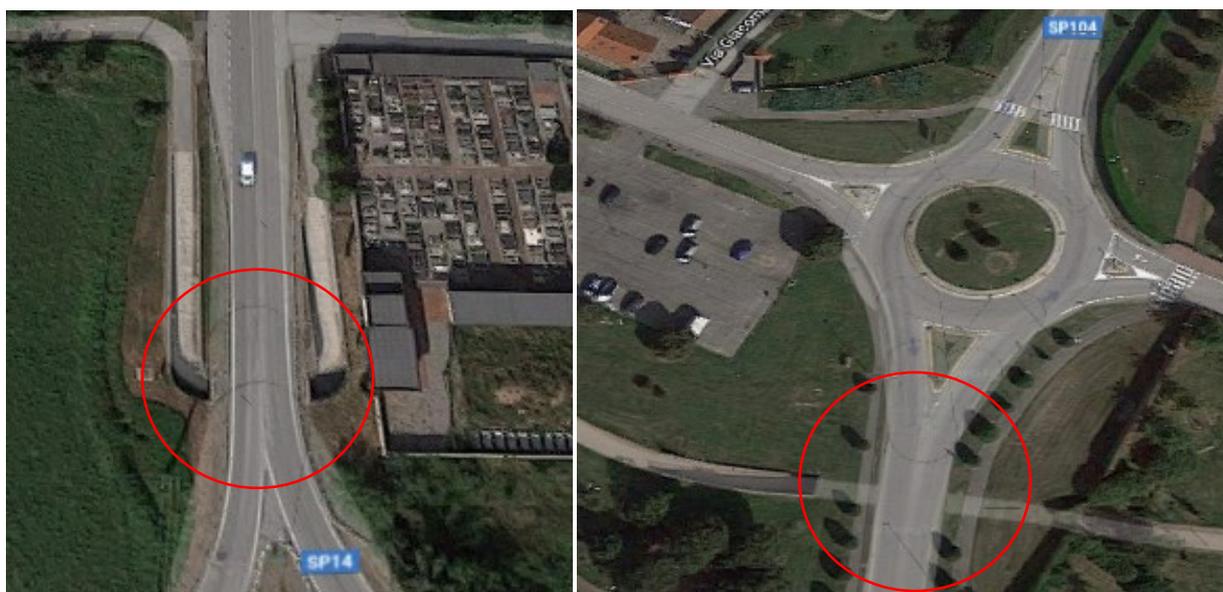
Fig. 1.47 – Sottopassi ciclopedonali presenti nel Comune di Truccazzano, presso SP14 lato cimitero (a sinistra) e SP104 (a destra)

Durante l’incontro svolto con i tecnici comunali non sono emerse criticità di tipo idraulico (es. allagamenti, etc.) con riferimento al Reticolo Idrico Minore mentre sono stati individuati due sottopassi, entrambi ciclopodali, vicino al cimitero (SP14) e in corrispondenza di SP104); tali punti, illustrati in Figura 1.47,

sono stati indicati come criticità potenziali e vengono riportati in **TAV.2BE** rispettivamente con la codifica **Pt53** e **Pt54**.

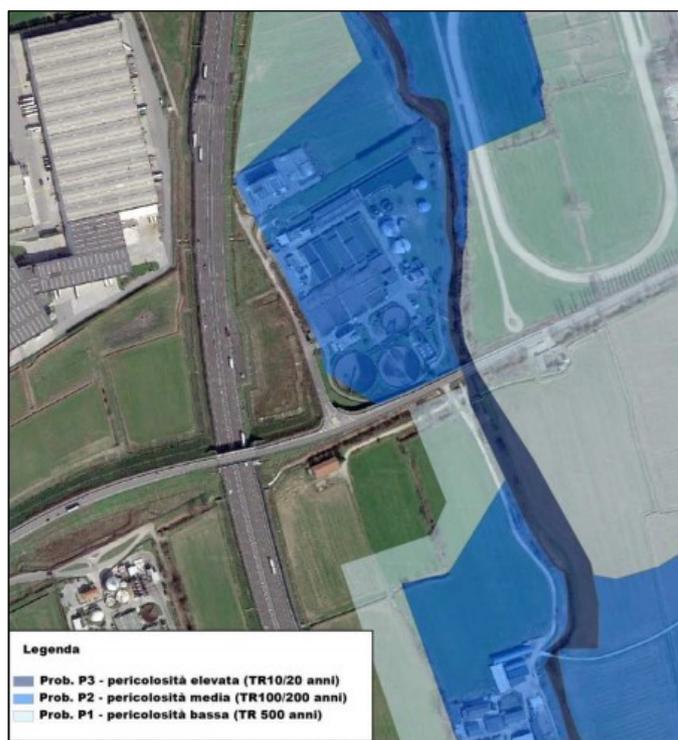
Fig. 1.49 – Ubicazione dell'impianto di depurazione di Truccazzano e aree a diversa pericolosità idraulica (da PGRA, 2019)

Considerato che il torrente Molgora non è incluso nei corsi d'acqua per i quali sono state definite le fasce fluviali del PAI si evidenzia come in base al vigente PGRA (Piano di Gestione del Rischio di Alluvioni) l'impianto ricade interamente in un'area a media pericolosità (P2), ossia in aree potenzialmente interessate da alluvioni poco frequenti (tempi di ritorno compresi tra 100 e 200 anni) (cfr. Figura 1.49).

La verifica idraulica, effettuata mediante l'implementazione di un modello idrodinamico di elevato dettaglio, utilizzando il software MIKE Flood del DHI che combina dinamicamente l'approccio monodimensionale e quello bidimensionale, ha permesso di analizzare nello specifico le interazioni tra l'impianto e le condizioni di deflusso con la piena di riferimento (TR= 100 anni) in termini di:
