Comune di Truccazzano

**DOCUMENTO SEMPLIFICATO
DEL RISCHIO IDRAULICO
COMUNALE**
(ai sensi dell'Art.14 comma 8 del
Regolamento Regionale n.7/2017 e
successive modifiche)

Relazione

Rif. EG/R1/0121/DS/MA

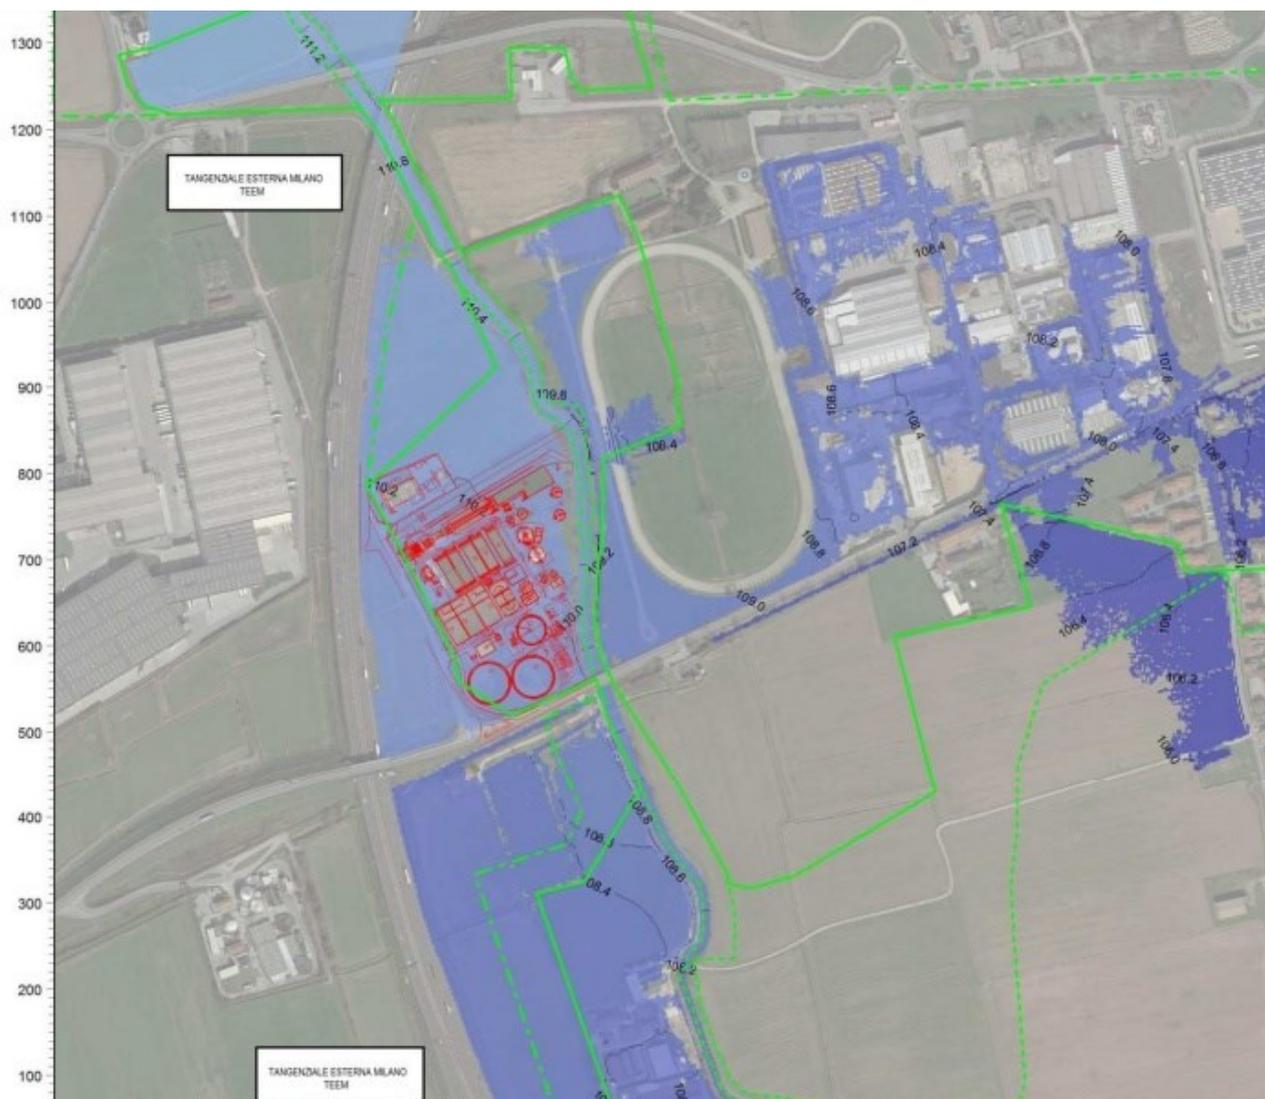
Fig. 1.50 – Mappa di inviluppo dei massimi allagamenti per tempo di ritorno 100 anni con la sovrapposizione in colore verde delle aree di pericolosità del PGRA (linea tratteggiata: pericolosità P3 (Tr=10-20 anni); linea continua: pericolosità P2 (Tr=100-200 anni); linea tratto-punto: pericolosità P1 (Tr=500 anni))

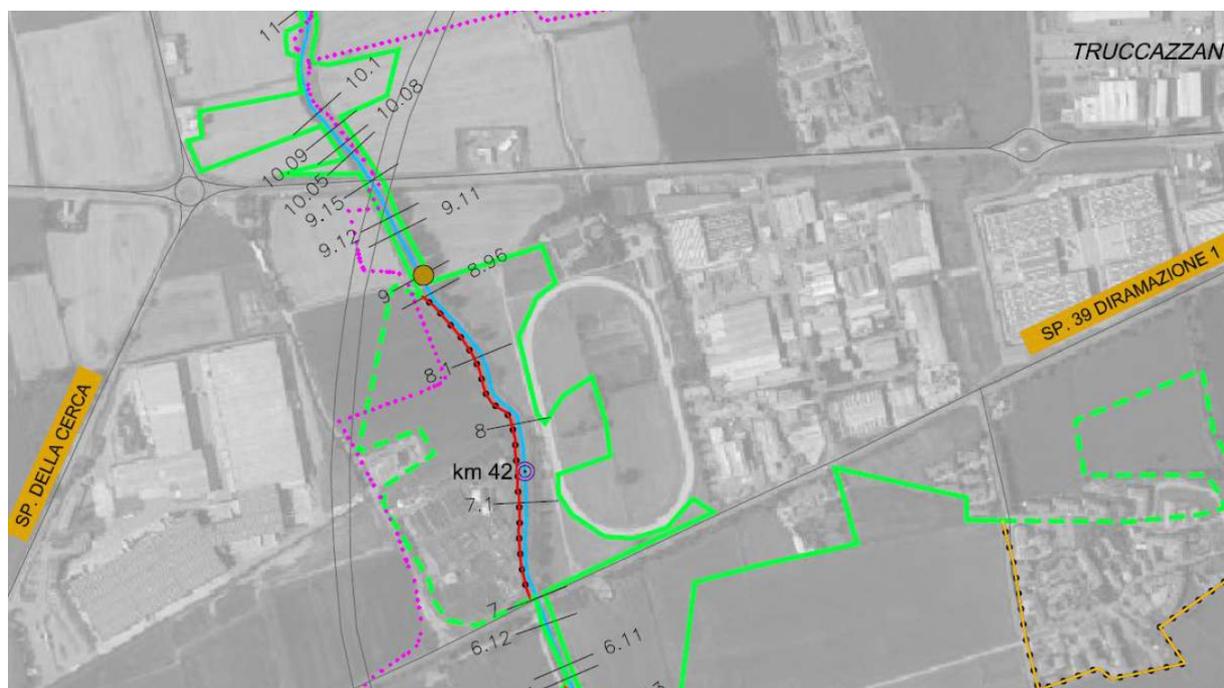
Fig. 1.51 – Tracciato dell'argine previsto dallo Studio di Fattibilità (aggiornamento 2016) presso il depuratore (linea rossa). Il pallino giallo indica un intervento di adeguamento del ponticello a monte del depuratore (indicato come "inadeguato ma compatibile").

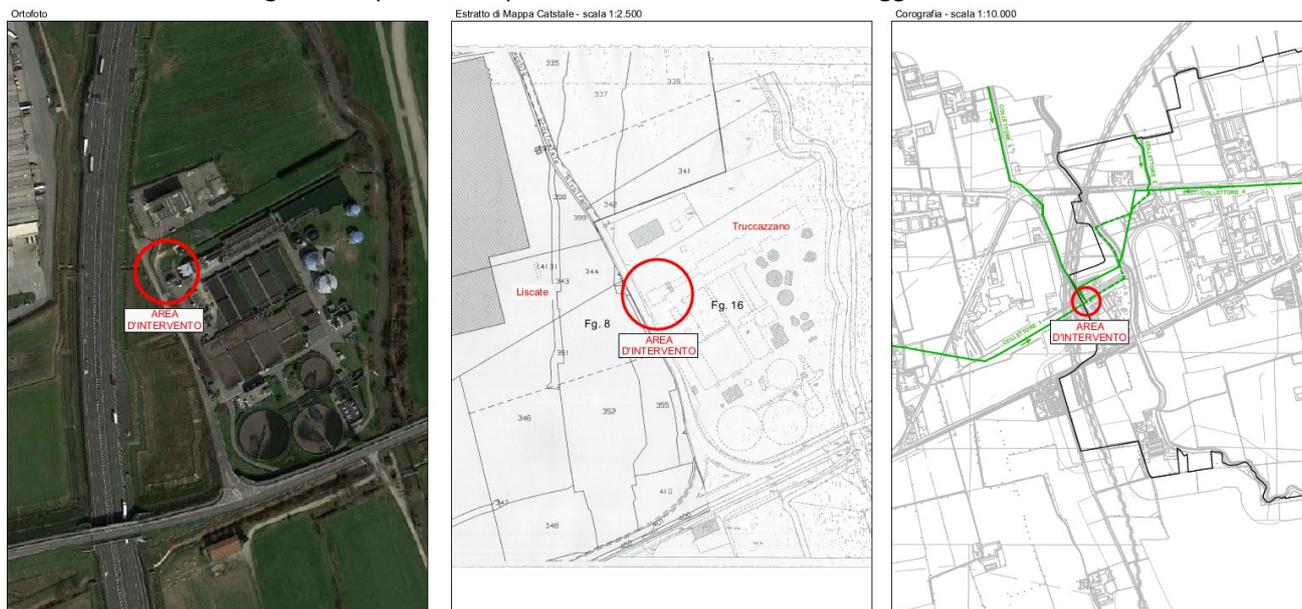
Figura 2.6 - Inquadramento territoriale

Il presente Progetto riguarda la realizzazione delle opere necessarie alla disconnessione idraulica del collettore intercomunale a servizio dei comuni di Vignate e di Liscate dall'impianto di sollevamento a coclee posto in testa all'impianto di depurazione di Truccazzano. Tale intervento si colloca all'interno delle opere inerenti il sub-agglomerato dei comuni di Liscate e Vignate volto ad una razionalizzazione del sistema idraulico con particolare riferimento alla gestione degli eventi di piena e ad una riduzione dell'apporto di acque parassite particolarmente elevato nel periodo irriguo.

Nell'ambito del presente progetto è prevista la realizzazione di una stazione di sollevamento e delle opere accessorie alla disconnessione idraulica del collettore a servizio dei comuni di Vignate e Liscate dalle coclee di sollevamento. Di seguito si riportano le planimetrie dell'intervento in oggetto:

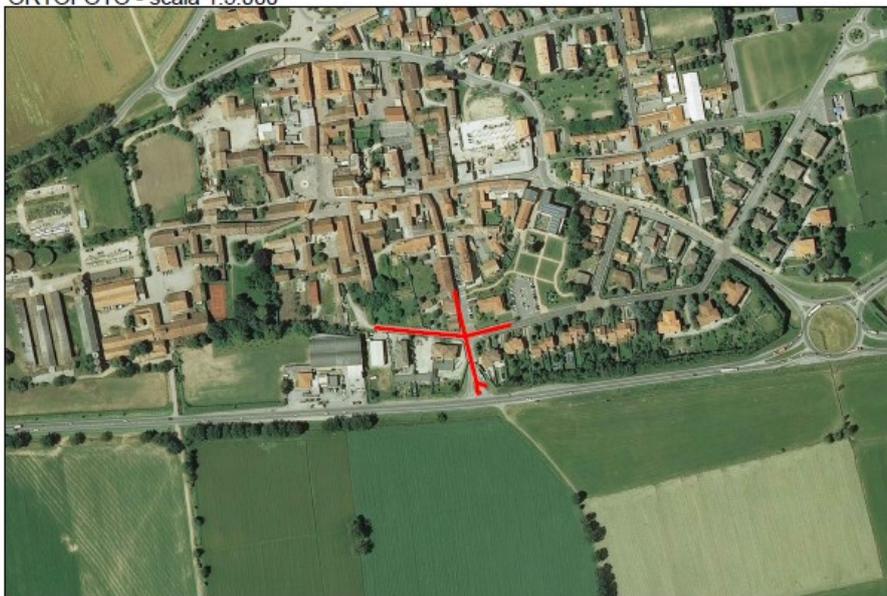
Figura 2.11 - Inquadramento territoriale

A compromettere ulteriormente il funzionamento idraulico della rete meteorica è la presenza di un sifone in corrispondenza dell’incrocio stradale tra Via Fornasino e Via Leonardo da Vinci. Dalle analisi ispettive effettuate è inoltre emerso che molti tratti erano ormai ammalorati con fessure evidenti nelle tubazioni. Per questi motivi è stato predisposto un progetto con lo scopo di creare un’unica rete mista funzionante a gravità in asse alla carreggiata stradale di Via Fornasino. Il nuovo tratto si estende dall’incrocio stradale di via Scotti, in centro paese, fino all’intersezione tra la Rivoltana e Via Fornasino.

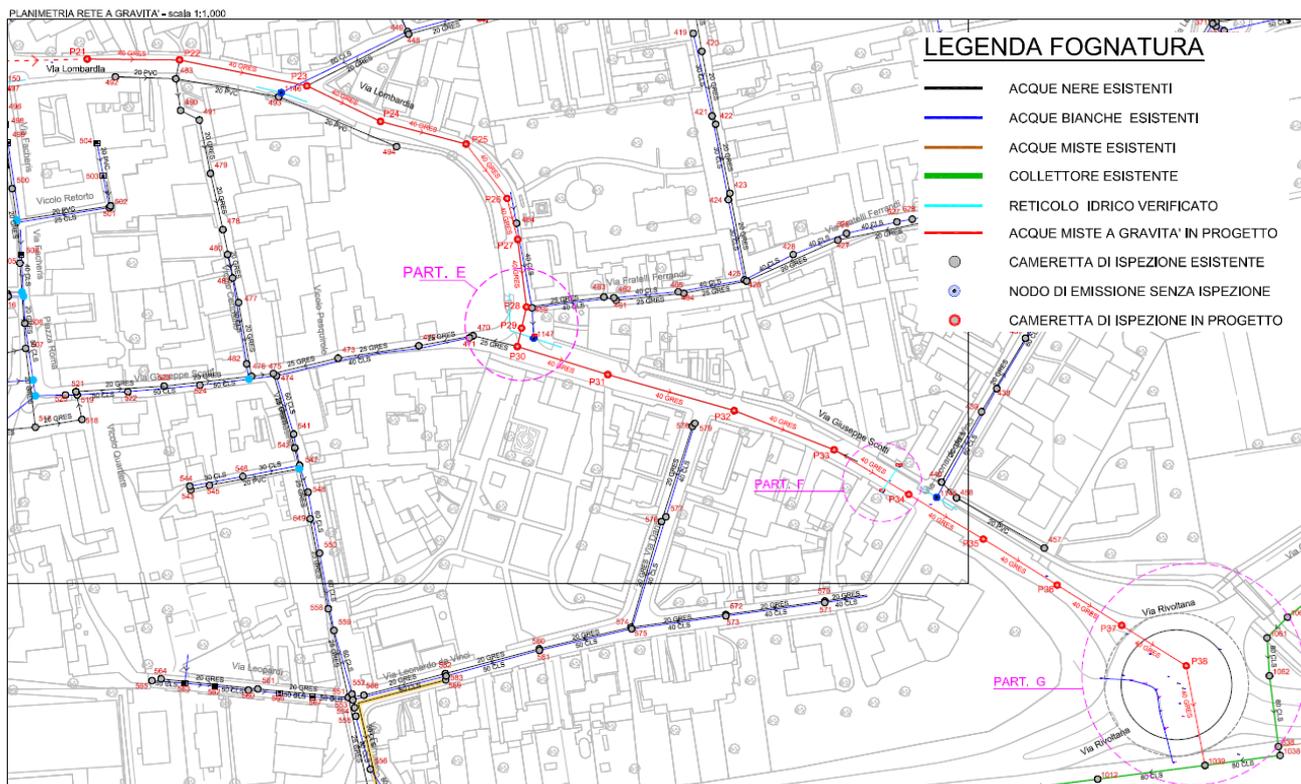
Figura 2.15- Planimetria Stato di Progetto – rete a gravità

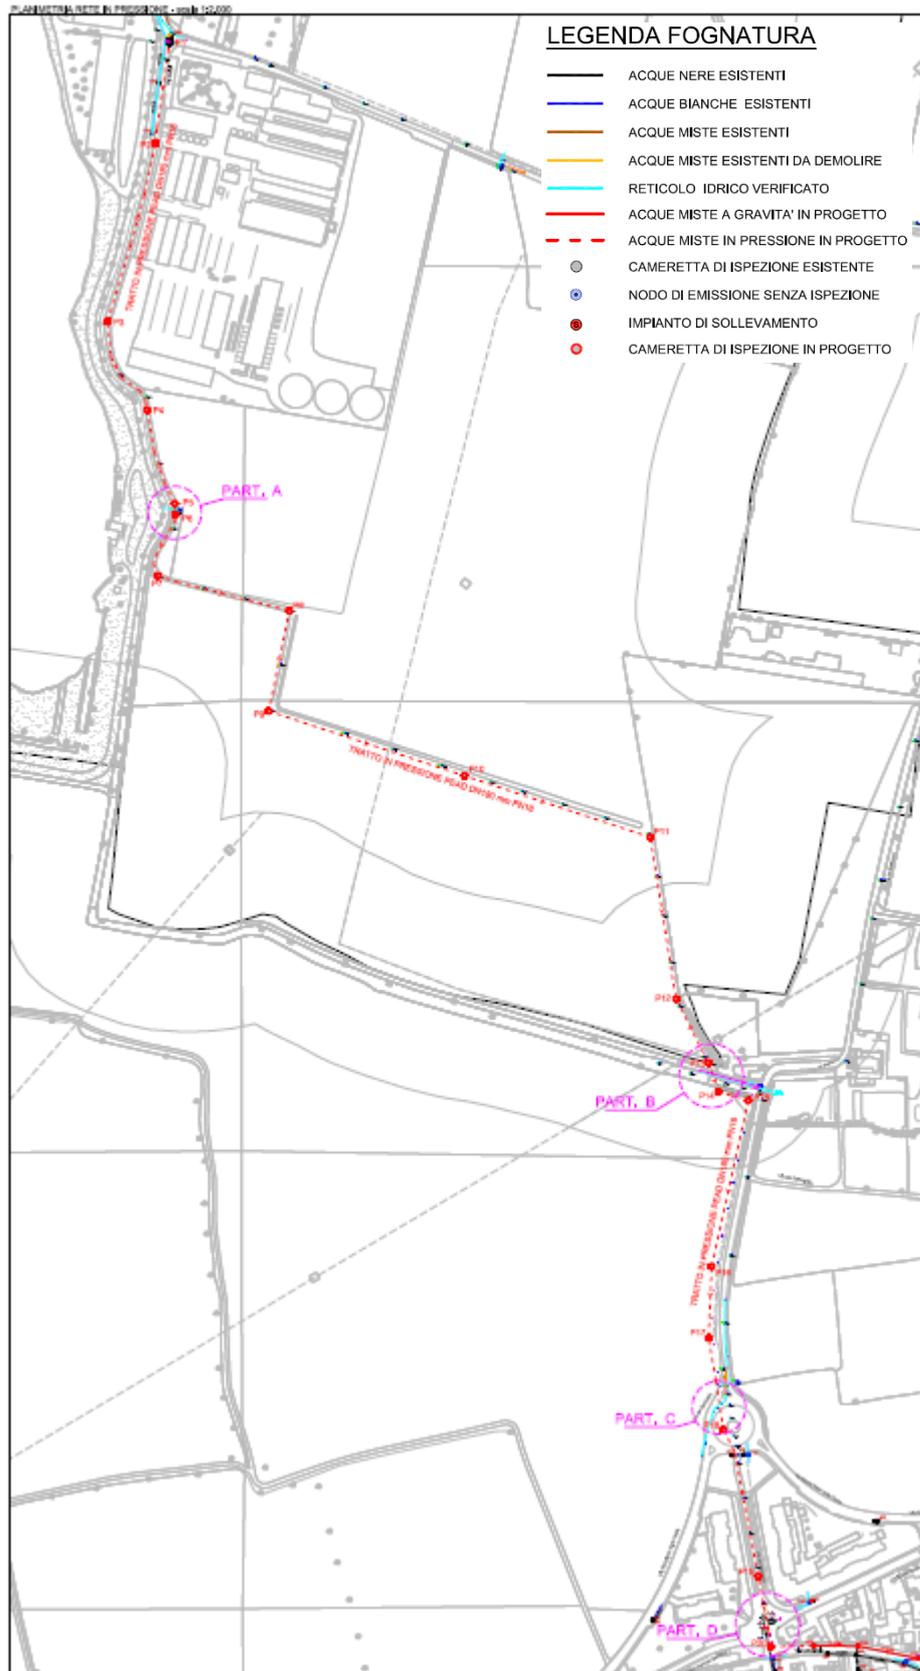
Figura 2.16 - Stato di progetto - rete in pressione
