COMUNE DI TRUCCAZZANO

ALLEGATO AL DOCUMENTO SEMPLIFICATO DEL RISCHIO IDRAULICO COMUNALE

CARTA DELLA PERICOLOSITÀ IDRAULICA

Tavola N° 2BW

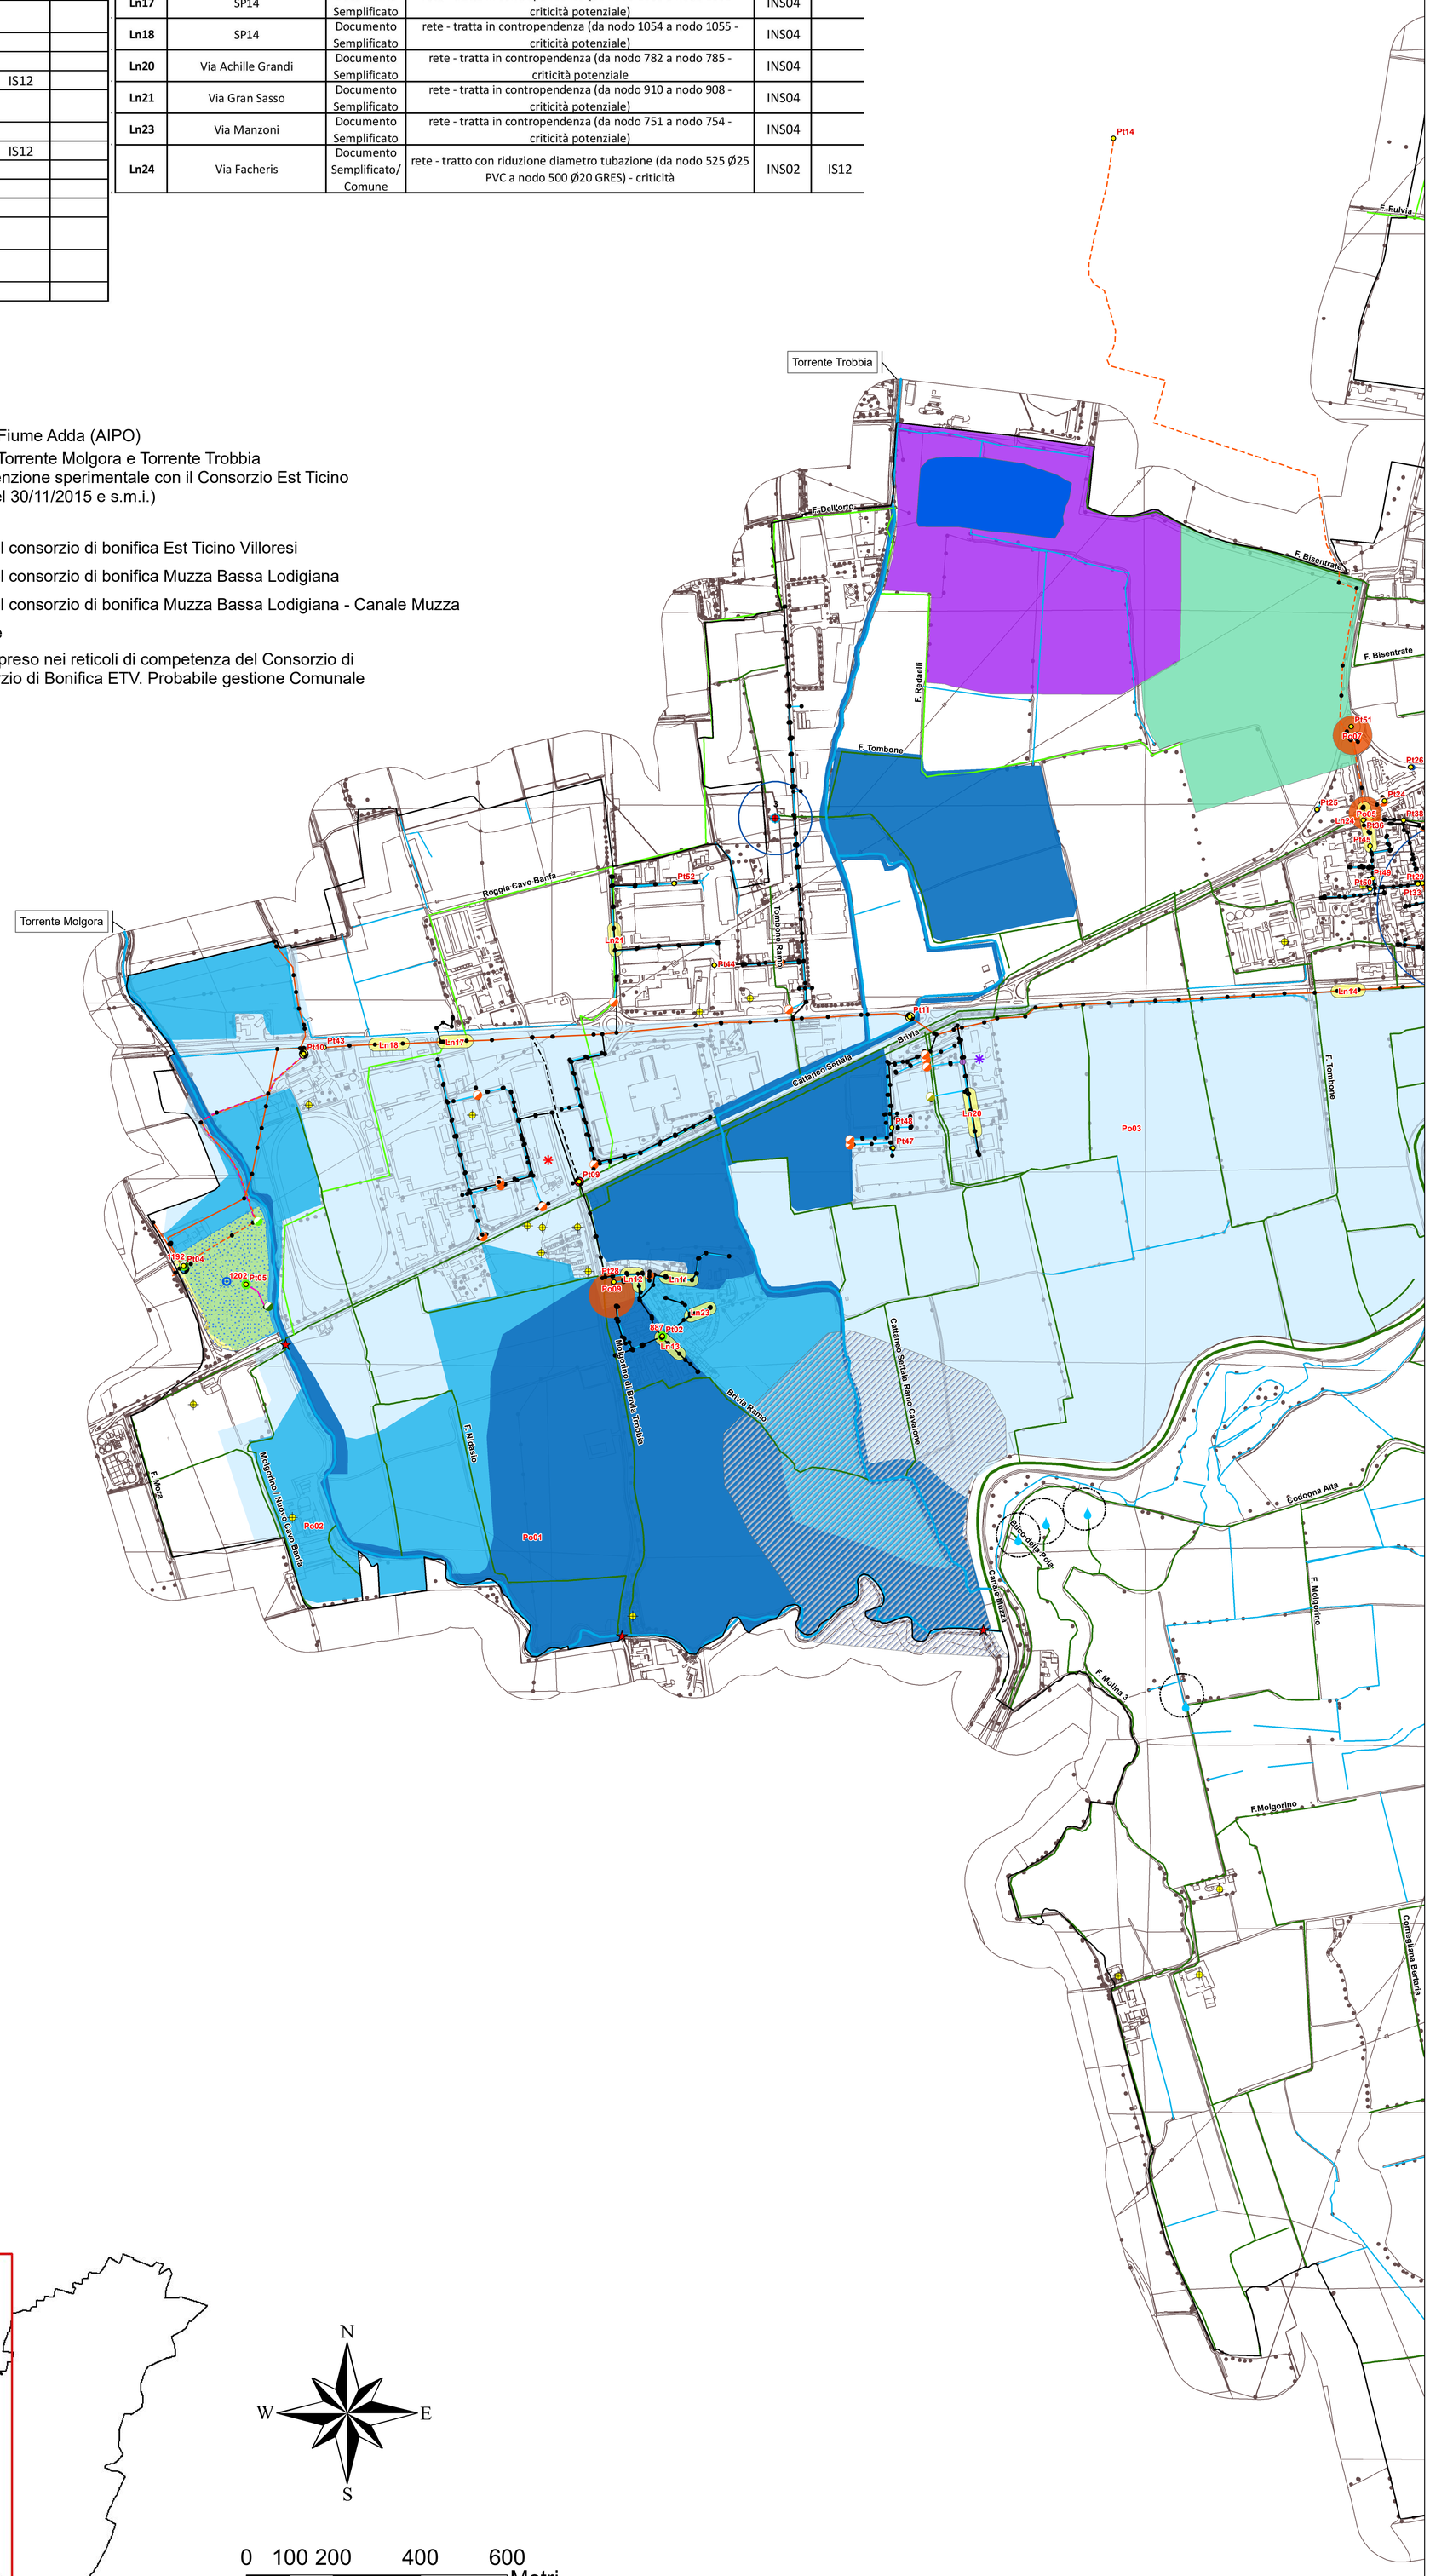
OBJ_ID	INDIRIZZO	FONTE	DESCRIZIONE	ID_INT1	ID_INT2	ID_INT3
Pt02	Via del Parco	Gestore SII	Sfioratore (n. 887) - criticità per caratteristiche fisiche e funzionali e scarico non adeguato alle normative vigenti	INS01		
Pt04	Strada Provinciale 39	Gestore SII	Sfioratore (n. 1192) By-pass depuratore - criticità per caratteristiche fisiche e funzionali e scarico non adeguato alle normative vigenti	INS01		
Pt05	Strada Provinciale 39	Gestore SII	Sfioratore (n. 1202) By-pass depuratore - criticità per caratteristiche fisiche e funzionali e scarico non adeguato alle normative vigenti	INS01		
Pt09	SP Cerca- Via Cavaione	Gestore SII	Criticità - impianto di sollevamento acque nere (rete n. 1018) - pompe obsolete da sostituire; piping da rifare	INS03	INS13	
Pt10	Cascina Malombra	Gestore SII	Criticità - impianto di sollevamento acque miste (rete n. 1091) - quadro elettrico vecchio da sostituire; piping da rifare	INS03	INS13

Pt11	SP14	Gestore SII	Criticità - impianto di sollevamento acque miste (rete n. 1092) – piping da rifare	INS03	INS13	
Pt14	Via Giuseppe Collini	Documento Semplificato	Criticità potenziale - impianto di sollevamento acque miste (rete n. 1394)	INS03		
Pt24	Via San Rocco	Documento Semplificato	Criticità potenziale per mancanza di manutenzione, disoleatore (n.531)	INS05		
Pt25	Via Monsignor Carlo Testa	Documento Semplificato	Criticità potenziale per mancanza di manutenzione, disoleatore (n.529)	INS05		
Pt26	Via Madre Ester della Corna	Documento Semplificato	Criticità potenziale per mancanza di manutenzione, disoleatore (n.601)	INS05		
Pt28	Via Cesare Pavese	Documento Semplificato	Criticità potenziale per mancanza di manutenzione, disoleatore (n.778)	INS05		
Pt29	Via Scotti Incr. Via Fornasino	Gestore SII	Intasamento Fognatura/Rigurgito	INS02		
Pt33	Via Scotti 18	Gestore SII	Intasamento Fognatura/Rigurgito	INS02

Pt36	Piazza Colli Rodolino 1	Gestore SII	Intasamento Fognatura/Rigurgito	INS02		
Pt38	Via Lombardia 5	Gestore SII	Intasamento Fognatura/Rigurgito	INS02	IS12	
Pt43	Via Rivolta ang. Cascina Malombra	Gestore SII	Intasamento Fognatura/Rigurgito	INS02		
Pt44	Via Marmolada 14	Gestore SII	Intasamento Fognatura/Rigurgito	INS02		
Pt45	Via Facheris	Gestore SII	Intasamento Fognatura/Rigurgito	INS02	IS12	
Pt47	Via G. Rossa 11	Gestore SII	Intasamento Fognatura/Rigurgito	INS02		
Pt48	Via G. Rossa 13	Gestore SII	Intasamento Fognatura/Rigurgito	INS02		
Pt49	Piazza Roma 8	Gestore SII	Intasamento Fognatura/Rigurgito	INS02		
Pt50	Piazza Roma (ingr. Trattoria)	Gestore SII	Caditoia Intasata	INS06		
Pt51	Via del santuario c/o rotatoria	Gestore SII	Caditoia Intasata	INS06		
Pt52	Via Gran Sasso 6H	Gestore SII	Caditoia Intasata	INS06

OBJ_ID	INDIRIZZO	FONTE	DESCRIZIONE	ID_INT1	ID_INT2	ID_INT3	ID_INT4	ID_INT5	ID_INT6	ID_INT7	ID_INT8	ID_INT9	ID_INT10	ID_INT11
Po01	ND	Regione Lombardia	Alluvioni frequenti (H) = TR 10 – 20 anni	INS09	IS01	IS02	IS03	IS04	IS05	IS06	IS07	IS08	IS09	IS10
Po02	ND	Regione Lombardia	Alluvioni poco frequenti (M) = TR 100 – 200 anni	INS09	IS01	IS02	IS03	IS04	IS05	IS06	IS07	IS08	IS09	IS10
Po03	ND	Regione Lombardia	Alluvioni rare (L) = TR fino a 500 anni	INS09	IS01	IS02	IS03	IS04	IS05	IS06	IS07	IS08	IS09	IS10
Po05	Piazza Rodolino Colli	Comune	Episodi di allagamenti causati da rigurgiti della fognatura di Via Facheris	INS02	IS12									
Po07	Rotonda tra Truccazzano e Rezzano	Comune	Sono presenti ristagni di acqua dopo eventi meteorici, a causa della scarsa capacità di drenaggio del sistema di smaltimento superficiale	INS12										
Po09	Via Del Parco/Via Castello	Comune	Sono presenti problemi di insufficienza della condotta di via Castello	INS12

OBJ_ID	INDIRIZZO	FONTE	DESCRIZIONE	ID_INT1	ID_INT2
Ln11	Via Cesare Pavese	Documento Semplificato	rete - tratto con riduzione diametro tubazione (da nodo 725 Ø31,5 PVC a nodo 730 Ø20 PVC) - criticità potenziale	INS02	
Ln12	Via del Parco-Via Cesare Pavese	Documento Semplificato	rete - tratto con riduzione diametro tubazione (da nodo 735 Ø31,5 PVC a nodo 740 Ø25 PVC) - criticità potenziale	INS02	
Ln13	Via del Parco	Documento Semplificato	rete - tratto con riduzione diametro tubazione (da nodo 773 Ø31,5 PVC a nodo 1163 Ø20 PVC) - criticità potenziale	INS02	
Ln14	SP14	Documento Semplificato	rete - tratta in contropendenza (da nodo 1023 a nodo 1024 - criticità potenziale)	INS04	
Ln17	SP14	Documento Semplificato	rete - tratta in contropendenza (da nodo 1060 a nodo 1052 - criticità potenziale)	INS04	
Ln18	SP14	Documento Semplificato	rete - tratta in contropendenza (da nodo 1054 a nodo 1055 - criticità potenziale)	INS04

Ln20	Via Achille Grandi	Documento Semplificato	rete - tratta in contropendenza (da nodo 782 a nodo 785 - criticità potenziale	INS04	
Ln21	Via Gran Sasso	Documento Semplificato	rete - tratta in contropendenza (da nodo 910 a nodo 908 - criticità potenziale)	INS04	
Ln23	Via Manzoni	Documento Semplificato	rete - tratta in contropendenza (da nodo 751 a nodo 754 - criticità potenziale)	INS04	
Ln24	Via Facheris	Documento Semplificato/ Comune	rete - tratto con riduzione diametro tubazione (da nodo 525 Ø25 PVC a nodo 500 Ø20 GRES) - criticità	INS02	IS12
