COMUNE DI TRUCCAZZANO

ALLEGATO AL DOCUMENTO SEMPLIFICATO DEL Rischio Idraulico Comunale (ai sensi dell'Art.14 comma 8 del Regolamento Regionale n.7/2017 e successive modifiche)

CARTA DEGLI INTERVENTI

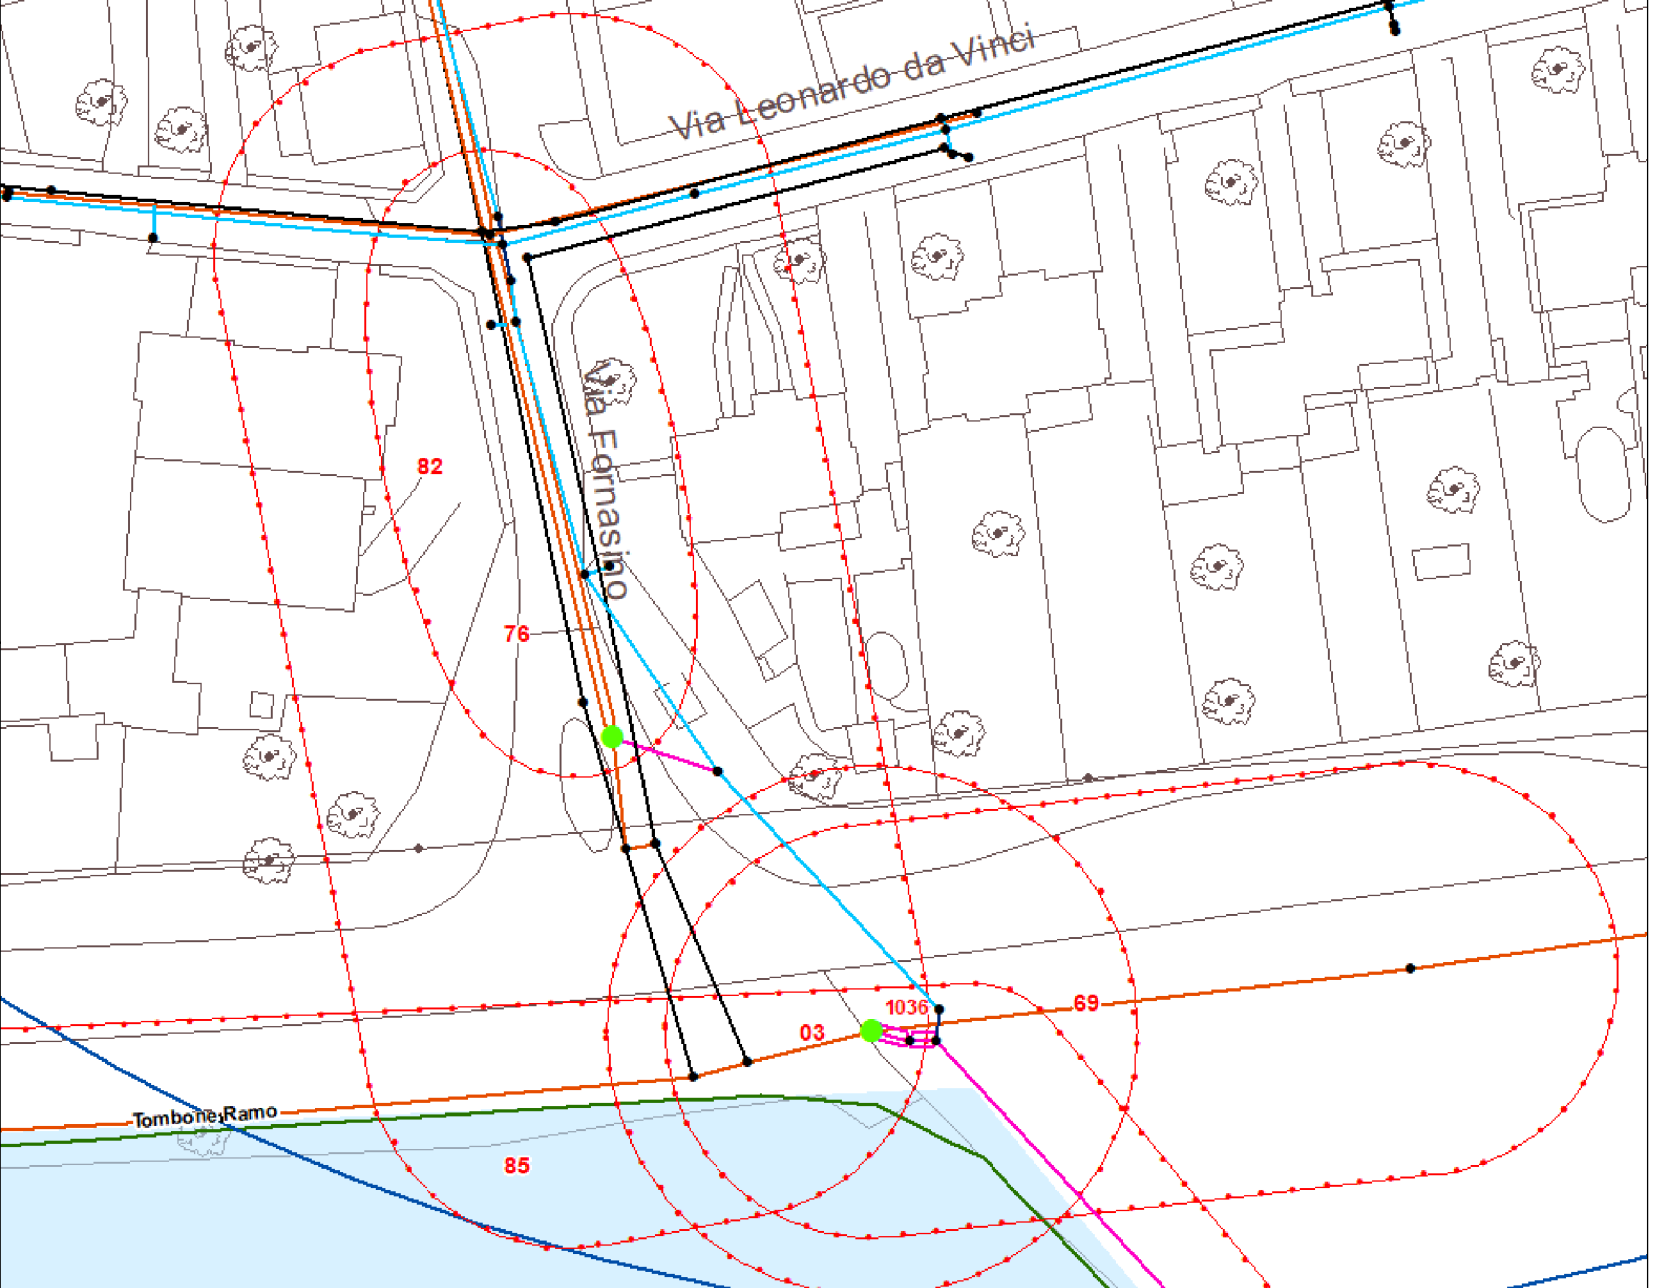
RETE FOGNARIA CAP

INTERVENTI STRUTTURALI

OBJ_ID	INDIRIZZO	DESCRIZIONE	CAT	STATO	AMBITO
IS10	c/o Adda - Rivolta D'Adda	Arginature	95	91	11
IS11	Truccazzano, c/o C. Bertario	Completamento rifacimento condotta in pressione fino al collettore da Cornelliano Bertario	41	2	22
IS12	Via Lombardia	Disconnessione della rete dei condomini posti a monte di via Lombardia	41	2	22
IS13	Piazza G. Scotti	Deviazione e prolungamento rete acque nere	5	1	22
IS14	Via Cassanese c/O C. Francesca	Disconnessione rete acque bianche con recapito in suolo attraverso pozzi drenanti	36	1	22
